## **SZAKÉRTŐI VÉLEMÉNY**

### **BUDAPEST III. ŐRTORONY U. 3. SZ. ALATTI ÜDÜLŐÉPÜLET TARTÓSZERKEZETEIRE VONATKOZÓAN FELÜLVIZSGÁLAT**

**Megbízó: Terézvárosi Vagyonkezelő Nonprofit Zrt.**

**Budapest, 2018. 08. 14**

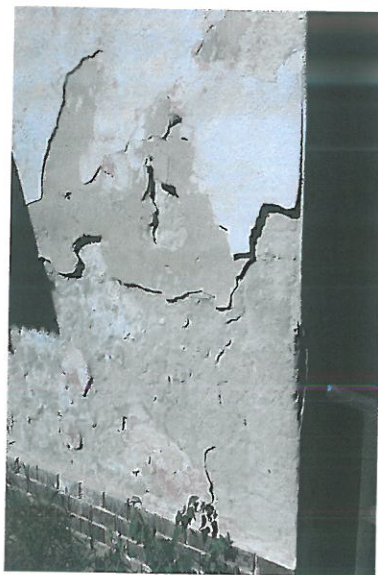
A teherhordó falak kívül és belül mindenütt nedvesek. A nedvesség nagyrészt felszívódó nedvesség, részben az esőcsatornák hibái, illetve a tetőfedés hibái miatt keletkezett beázások.

A falakon lévő vakolat erőteljesen mállik és hullik, illetve nagy felületeken már lehullott, a vakolat alatt lévő téglákon helyenként fagykár és mállás tapasztalható. A fenti károk a falak teherbírását negatívan befolyásolják, de a falak állékonysága jelenleg még nincs veszélyeztetve.

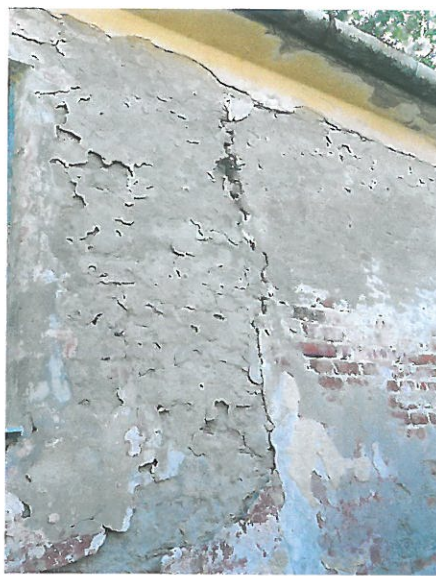
Az épület teherhordó és válaszfalain lévő vízszintes és ferde irányú süllyedési repedések a 2016. évi állapothoz képest tovább nyíltak.

(Az utcai épületszárny jobb oldali sarkán összefüggő falakon lévő süllyedési repedések egyértelműen tovább tágultak. Az utcára merőleges épületszárny és a hátsó szárny összeépítésénél lévő süllyedési repedés jelenleg a fal csaknem teljes magasságát érinti.)

Süllyedési repedés a főfalon

A fenti két nagyobb süllyedési repedésen kívül a teherhordó falakon számos kisebb süllyedési repedést tapasztaltunk. A teherhordó falak vastagságának köszönhetően a rajtuk tapasztalt repedések a falak állékonyságát jelenleg nem veszélyeztetik, tehát közvetlen életveszély nem áll fenn.

Jelen vizsgálat alapján megállapítható, hogy az épületen korábban kialakult lokális süllyedések a 2016. évi állapothoz képest kismértékben növekedtek.

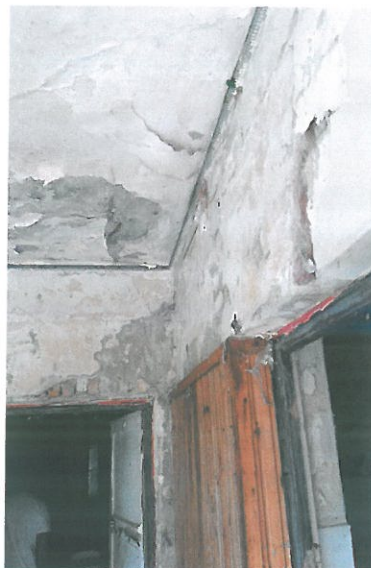
A tető lemezfedése mindenütt repedezett, rajta moha és egyéb növények nőttek ki. Az esőcsatornák lyukasak, deformálódtak. A kéményeken csorbulások, és a téglák kilazulása tapasztalható. A földszinti helységek feletti födém mindenütt beázik.

A tetőfedés hibái a legutolsó 2016. évi vizsgálat óta nem kerültek megszüntetésre, tehát a zárófödémbe behatoló csapadékvíz a födémbe lévő téglákat (téglatálcákat) és a vasbeton gerendákat továbbra is súlyosan károsítja. A beázások miatt a födém vakolata nagy felületeken tönkrement, részben már lehullott, részben leeséssel fenyeget.

**Emiatt a földszint feletti födémeket balesetveszélyes állapotúnak minősítjük. A baleset elkerülése érdekében a láza állapotú, leeséssel fenyegető vakolatot eltávolítani szükséges.**

A közlekedő feletti mennyezet

A balesetveszély megszüntetése érdekében a födémeken és a falakon lévő nagy felületeken levált és leeséssel fenyegető vakolatot le kell verni. Az épületben felhalmozott mindennemű lomot el kell szállítani.

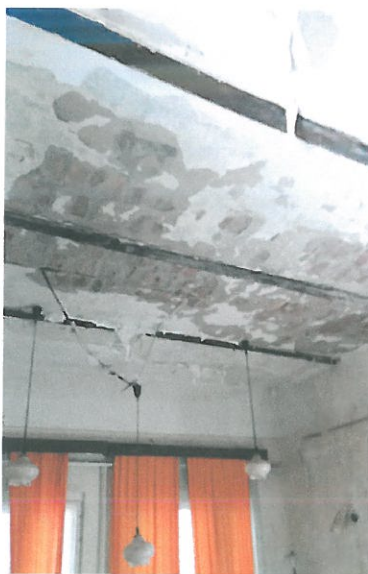
A társalgó feletti és alatti földem vakolata csaknem teljesen lehullott.

A társalgó feletti földem állapota

Jelen szemrevételezéses vizsgálat alapján megállapítható, hogy a vizsgált üdülőépület tartószerkezetei - az alapozás, a főfalak és a födémek - rendkívül rossz, lokálisan balesetveszélyes állapotúak. A társalgó feletti födém veszélyes állapotúnak minősítjük.

A fennálló veszélyes állapot megszüntetése érdekében a társalgó feletti födém acélgerendáit (feszítáv közepén) alátámasztani szükséges oszlopos-szelemenek kivitelű dúcolattal fél éven belüli kezdéssel.

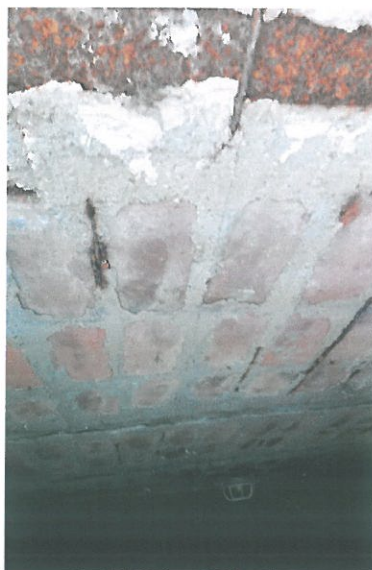
Az acélgerendák alsó talpán a beázások környezetében közepes leveles korrózió látható. Tapasztalatok alapján biztosra vehető, hogy a 2016. évi vizsgálat óta a korrózió továbbterjedt, tehát az acélgerendák teherbírása tovább csökkent. Jelen szemrevételezéses vizsgálat során az acélgerendákon sem lehajlás sem törés nem volt tapasztalható mégis a **társalgó feletti földemet veszélyes állapotúnak minősítjük** tekintettel az acélgerendák szemmel látható korróziójára és az esetlegesen kialakuló rendkívüli hóteherre.

A társalgó alatti födém korrodált acélgerendája

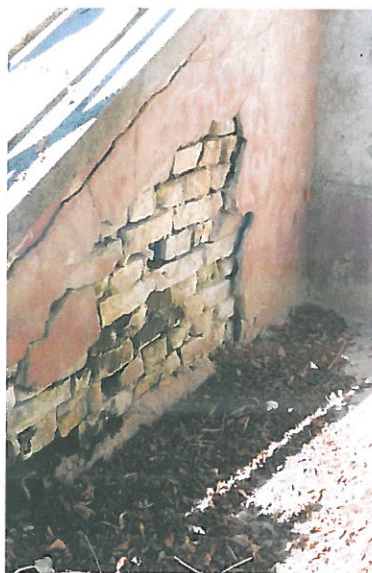
A középső előlépcső téglaszerkezetű pofafalai szétfagytak, tönkrementek. Az utcai szárny előlépcsőjén egy lépcsőfok éle ki van csorbulva, az ott látható betonacélok korrodálni kezdtek. A további lépcsőfokokon veszélyes repedések láthatók.

Az előlépcső szétfagyott oldalfala
