## STATIKAI SZAKVÉLEMÉNY

**BUDAPEST III. ŐRTORONY U. 3. SZ. ALATTI ÜDÜLŐÉPÜLET  
TARTÓSZERKEZETEIRE VONATKOZÓAN**

**Megbízó: Terézvárosi Vagyonkezelő Nonprofit Zrt.**

**Budapest, 2016. 01. 15**

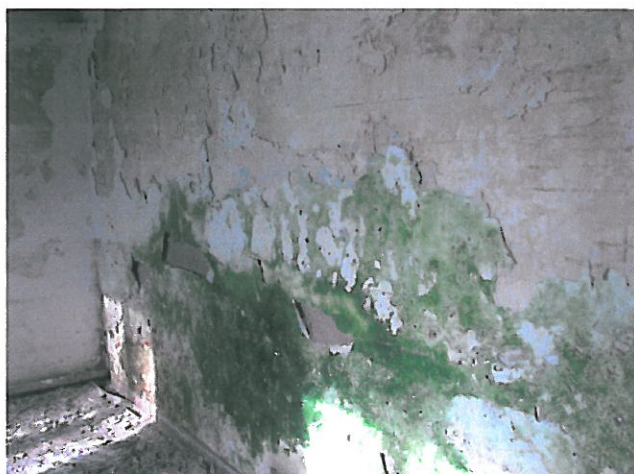
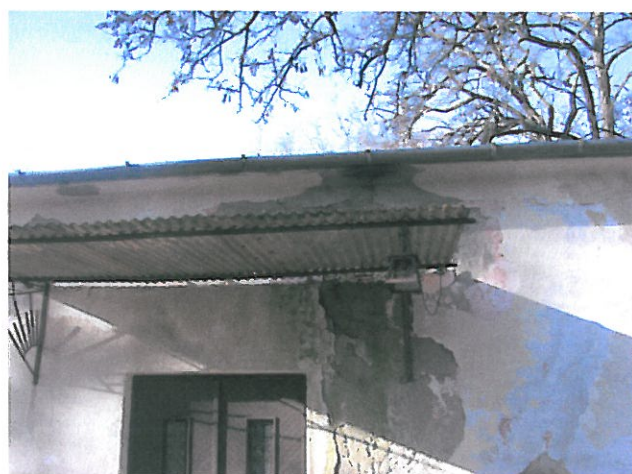
A falak kívül és belül mindenütt nedvesek. Emiatt a falak vakolata nagy felületeken mállik és hullik, illetve több ponton már lehullott. A vakolat alatt lévő téglákon mállás és fagykár tapasztalható. Ennek következtében a falak teherbírása egyértelműen csökkent értékű.

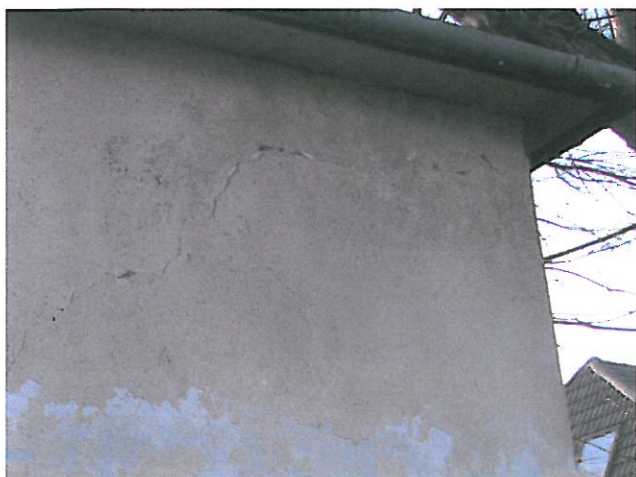
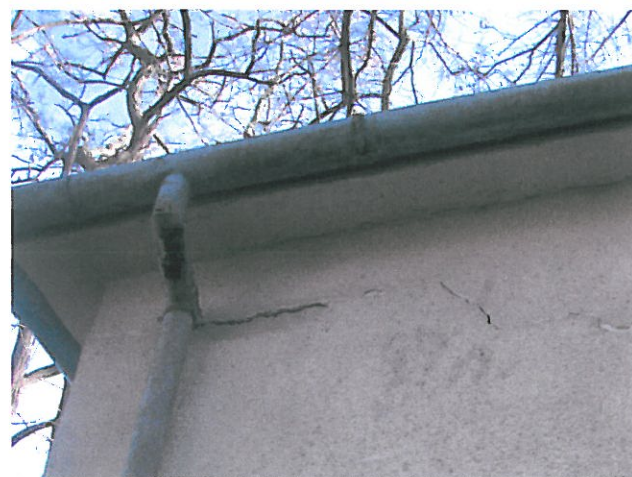
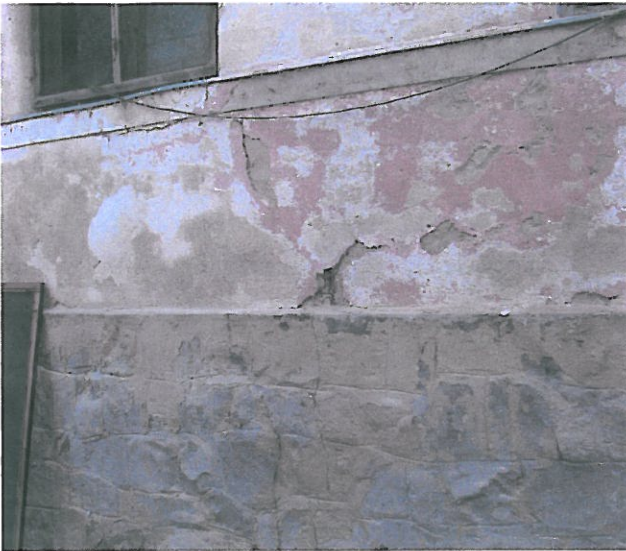
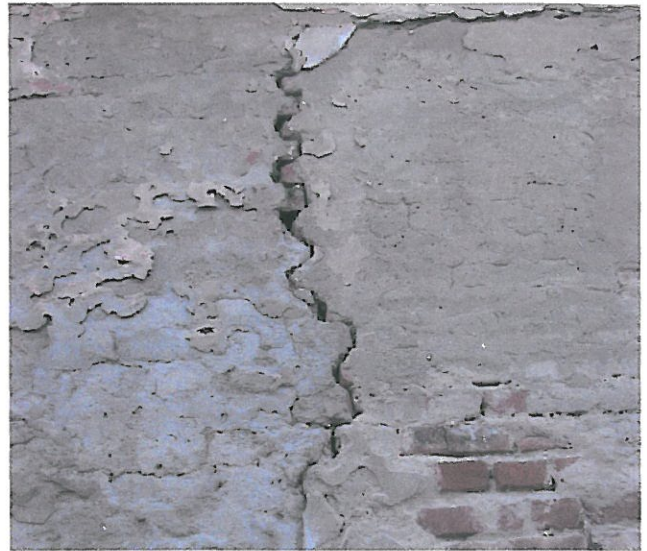
Az épület teherhordó falain több ponton vízszintes és ferde irányú süllyedési repedések láthatók. Jelentős süllyedési repedés az utcai épületszárny jobb oldali sarkán figyelhető meg. Ugyanúgy a süllyedés miatt az utcára merőleges és a hátsó épületszárny összeépítési vonalán lévő csorbázat a fal csaknem teljes magasságán szétnyílt, tönkrement.

A fentiekben részletezett nagyobb süllyedési repedéseken kívül a teherhordó falakon számos kisebb süllyedési repedés található. Ennek alapján megállapítható, hogy az épület alapozása több ponton (lokálisan) süllyed. A falakon tapasztalt süllyedési repedések jelenleg a falak állékonyságát nem veszélyeztetik, de számolni kell az állapot romlásával és balesetveszély kialakulásával.

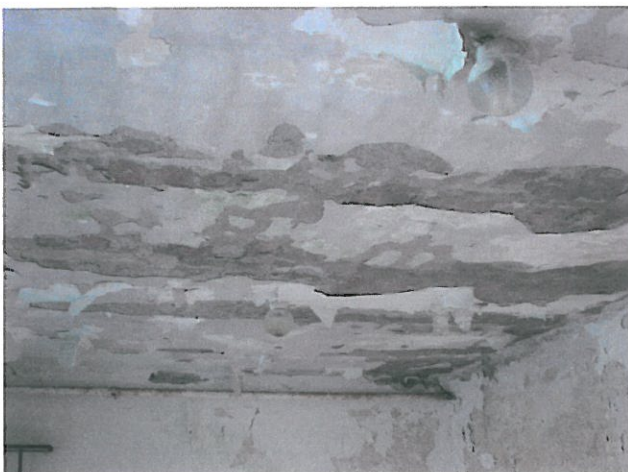
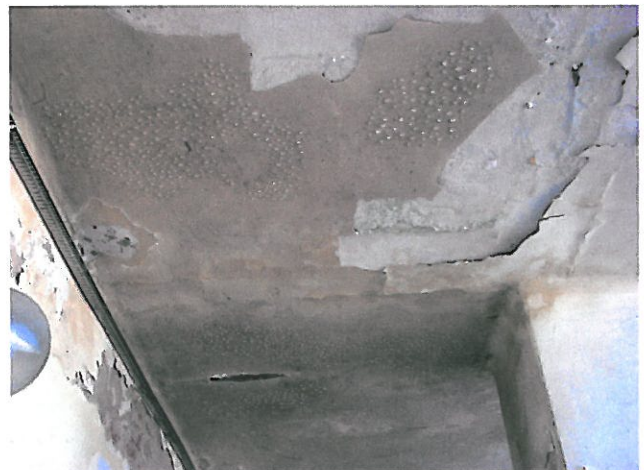
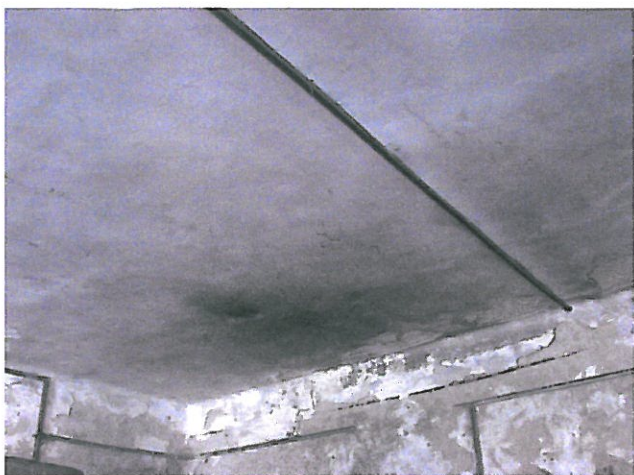
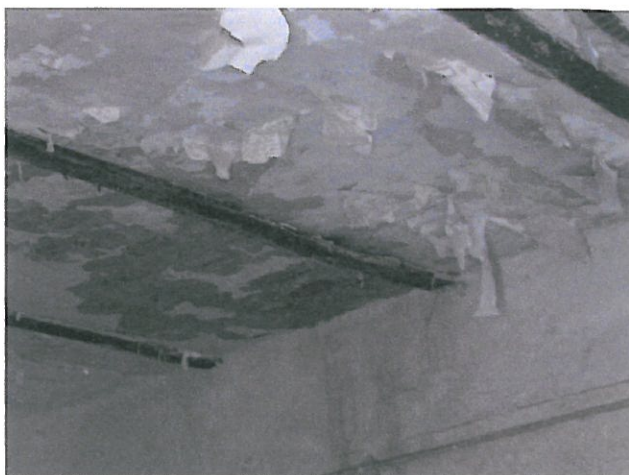
A földszint feletti födém mindenütt beázik, a födém vakolata mállik, hullik és sok helyen hiányzik. A beázás a földszinti helységek többségében tapasztalható. A közlekedő feletti födémen keresztül szinte átfolyik a csapadékvíz. A beázások miatt tönkrement és nagy felületeken levált vakolat leesve balesetet okozhat. A csónaktaroló feletti födémen nagy felületre kiterjedő penészedés tapasztalható.

A társalgó feletti födém acélgerendáinak alsó felületét a korábbi karbantartási munkák során mázolóssal látták el. Ennek ellenére a gerendák alsó talpán a beázások környezetében közepes leveles korrózió látható. Tapasztalatok alapján biztosra vehető, hogy a beázások miatt az acélgerendák gerincei és a felső talpai is korrodáltak és a jelenlegi teherbírásuk is jóval kisebb az eredeténél. A korrózió a téglatálcákban lévő betonacélokra is könnyen áttérjedhet. Jelenleg az acélgerendákon szabad szemmel lehajlás nem látható, de számolni kell – a téli időszakban oly gyakori nagyobb hőteher esetén – a balesetveszély kialakulásával.

A tetőfedés hibái miatt a zárófödémbe behatoló csapadékvíz a födémbe lévő téglákat (téglatálcákat) és a vasbeton gerendákat is súlyosan károsítja.

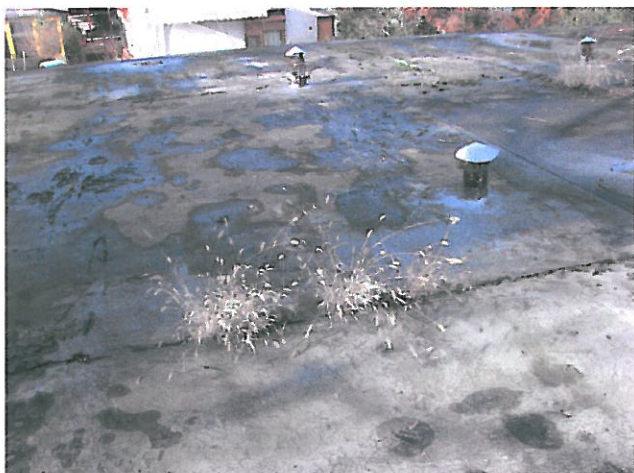
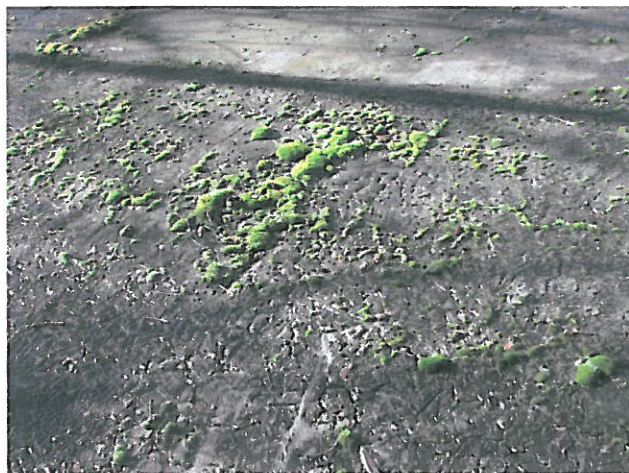
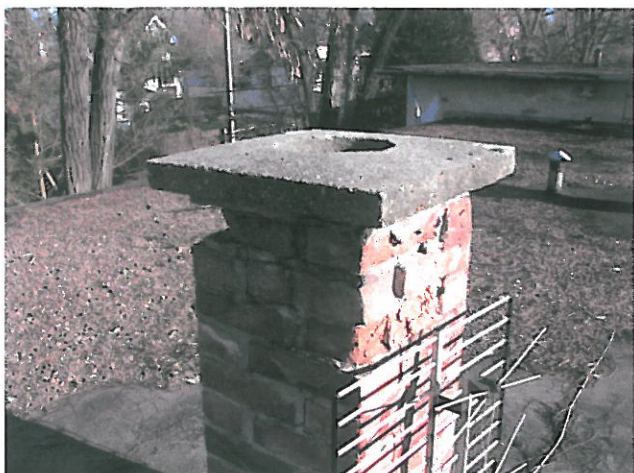
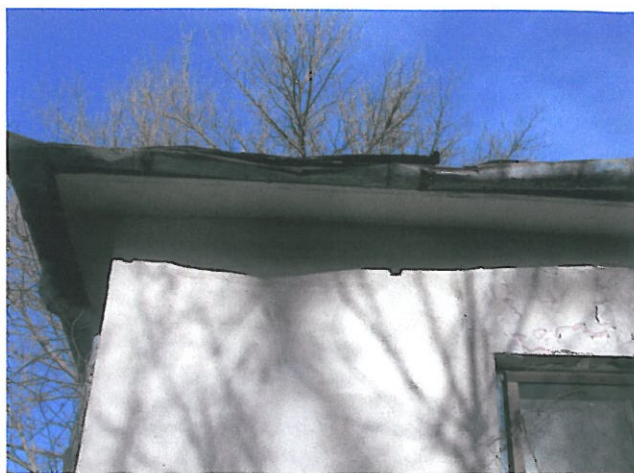
A tető lemezfedése és az ereszcatornák teljesen tönkrementek. A lemezfedés mindenütt repedezett, rajta moha és egyéb növények nőttek ki. A tetőn az utcai szárnyon építési törmelék látható. Az esőcatornák lyukasak, deformálódtak. A kéményeken csorbulások, és a téglák kilazulása tapasztalható.

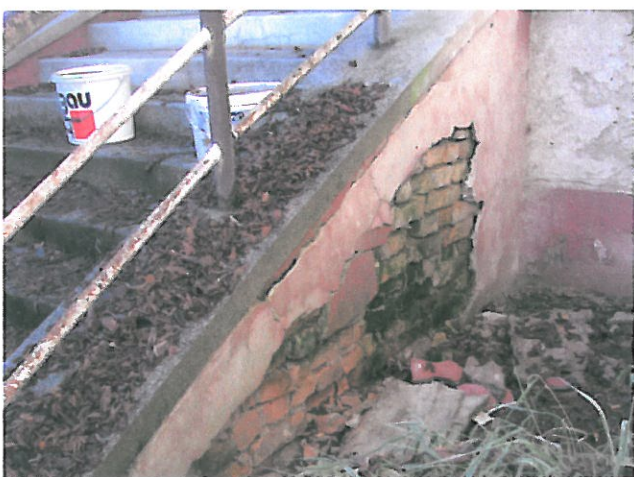
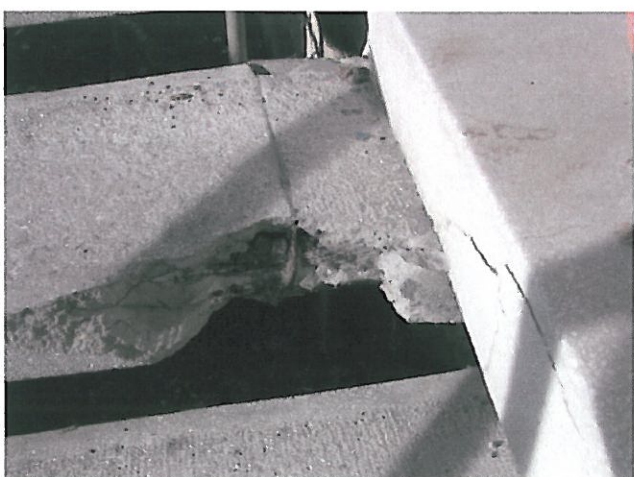
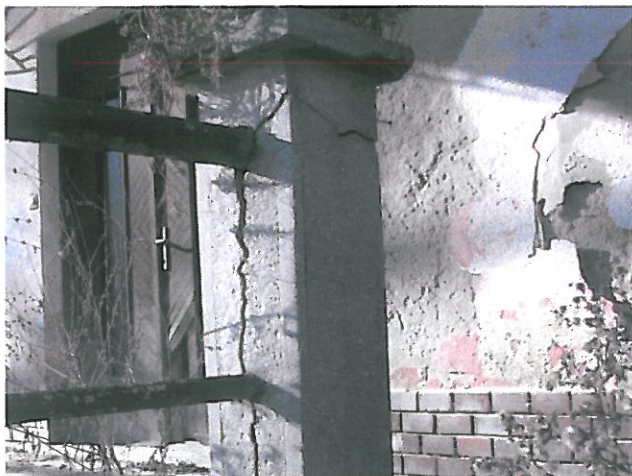
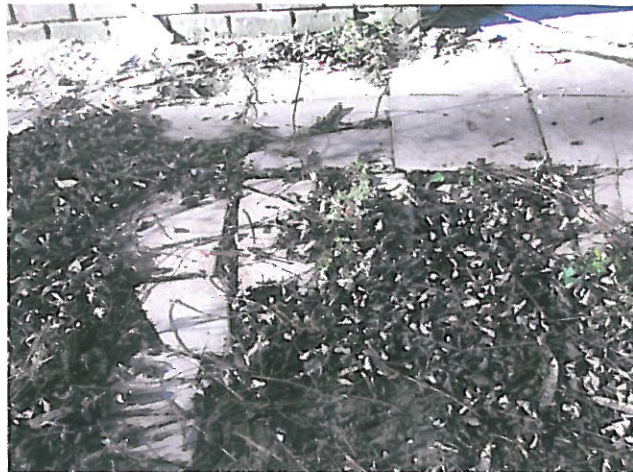
Az előlépcsőkön és a korlátokon is több hibát tapasztaltunk.

A középső előlépcső téglaszerkezetű pofafalai szétfagytak, tönkrementek. Az utcai szárny előlépcsőjén egy lépcsőfok éle ki van csorbulva, az ott látható betonacélok korrózióznak indultak. A további lépcsőfokokon veszélyes repedések láthatók. A terasz korlátjának vízszintes elemein felületi korróziót tapasztaltunk. Emiatt a korlát fogódzójának a főfalba való bekötése meglazult, a vasbeton pillérbe való bekötésnél a korlát betonoszlopa csaknem teljes magasságán megrepedt. A terasz burkolata teljesen tönkrement és egyértelműen átengedi a csapadékvizet. A burkolólapok leváltak és mozognak, rajtuk közlekedni balesetveszélyes. A teraszt benőtte a moha és egyéb növények.
