## Bontási címjegyzéken lévő ingatlanok műszaki felülvizsgálata

A Képviselő Testület 243/2017. (V. 25.) Öh. számú határozat elrendelte az 1/a. pontjában szereplő bontási címjegyzékben lévő lakóépületek felülvizsgálatát.

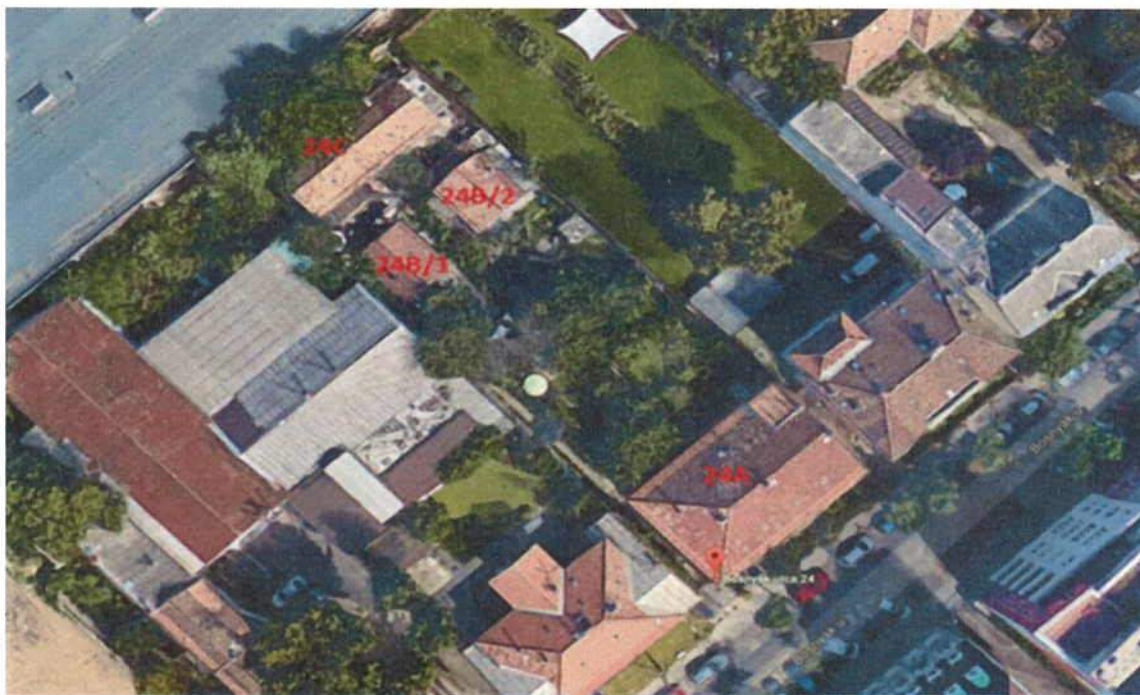
### 1. Bosnyák u. 24/b. B/1. számmal jelölt bal oldali középső épület

Az épület falazott szerkezetű, fa födemes, magastetős kialakítású. A külső falak körülbelül 50 cm-es magasságig elszíneződtek, ami a szerkezetbe felszívódott nedvességre, és ezen keresztül a nedvesség elleni szigetelés hiányára, illetve nem megfelelő működésére utal. A hátsó falat és a tetőt részben kúszónövények futották be. A tetőszerkezet részben nyeregtetős, részben a nyeregtető gerincére merőleges félnyereg tető. A nyeregtető elülső oromdeszkázata hiányzik, így a csapadékvíz akadálytalanul jut be a padlástérbe. Ennek következményeképpen ázik a födémszerkezet és nagy felületen le is szakadt a mennyezetvakolat. Részletes faanyagvizsgálat nélkül is megállapítható, hogy a födém és a tetőszerkezet faanyaga a csapadékvíz hatására károsodott, veszélyeztetve a szerkezetek állékonyosságát. A belső térben a beázás miatt a vakolat helyenként elszíneződött vagy leesett. A padló burkolatlan, és a belső helyiségben az aljzat egy része is fel van törve.

Az udvar hátsó részében álló 3 db lakóház műszaki állapota olyan mértékben leromlott, hogy nem lehet belőle gazdaságosan egészséges lakókörnyezetet kialakítani. Ezért javasoljuk a 24/B/1, 24/B/2 és 24C

**A szakértői vélemény és az épület állapota miatt is az épület bontását javasoljuk, mert megítélésünk szerint gazdaságosan nem újítható fel.**

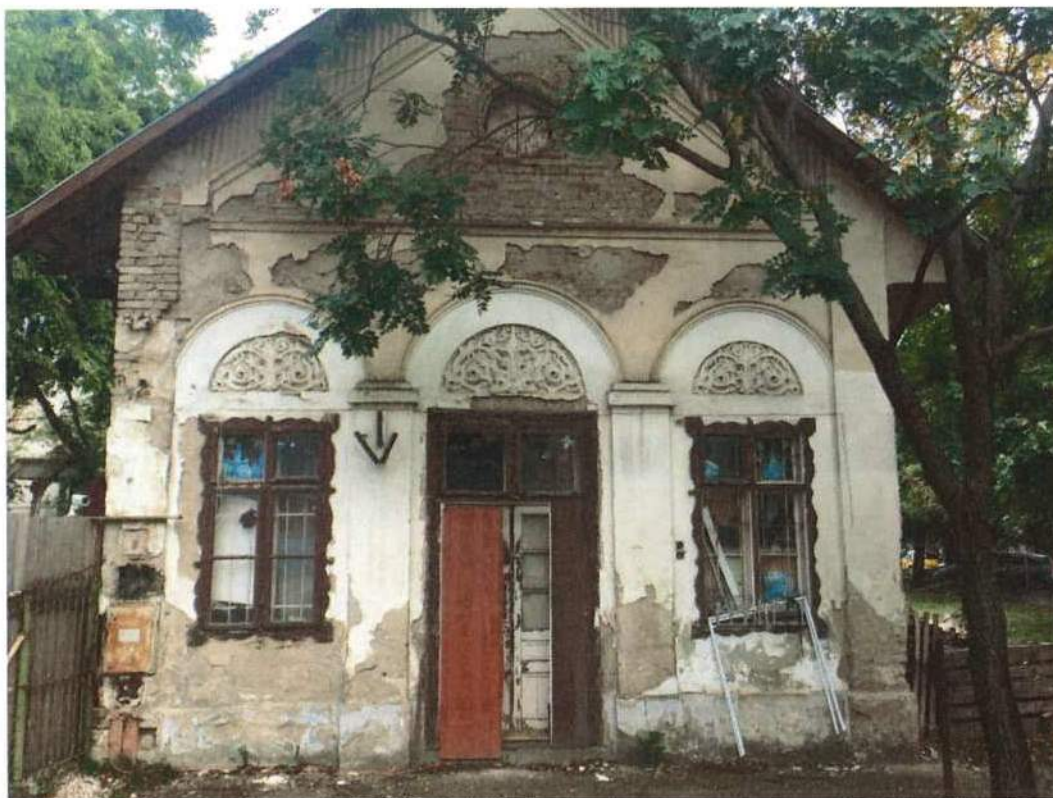
## **2. Erzsébet királyné útja 27/a.**

Az épületből gyakorlatilag csak a műemlék főhomlokzat áll, a többi részét az 1990-es évek végén elbontották, mindössze az északkeleti oldalon maradt meg egy rövid, funkció nélküli falszakasz. A megmaradt épületrészről nagy foltokban hiányzik a vakolat, így jól látható, hogy a falszerkezet téglából és kőből vegyesen falazva készült. Az elbontott rész felé vezető nyílásokat kisméretű tömör téglával gondosan befalazták. A falak tetején vasbeton koszorú nem készült, a fedélszék közvetlenül a téglá

falazatra terhel, amelynek elemei helyenként elmozdultak, az egész tetőszerkezet állékonyságát veszélyeztetik. A fedélszék fa szerkezetű, a főhomlokzat oldalán kisméretű téglafallal, hátsó oldalán hézagossal deszkázattal. A szerkezetet a déli sarkán kívülről egy fapillérrel alátámasztották a tető állékonyságának biztosítására, de ez a megoldás műszakilag megkérdőjelezhető. Az ereszdeszkázat a délnyugati oldalon hiányos, az északi oldalon teljesen hiányzik. Az ereszcsonna tartóelemei megvannak, de maga a csatorna hiányzik. A kéményt láthatóan nemrég falazták újra, állapota ennek megfelelően jó, azonban körülötte a cserépfedés és bádogozás hiányos, a tető beázik. A beázás hatására növényzet is megjelent a padlás térben.

A főhomlokzat nyílászáróinak karbantartását elhanyagolták, faszerkezetük felújításra szorul, és helyenként az üvegezés is hiányzik. Az épület alapincézett, a pincefödém erősítő bordákkal falazott téglaboltozat. A hátsó épületrész elbontásával a boltozat egy része és a pincejáró kültérbe került, de nedvesség elleni védelmet nem kapott. A pincejáró lefedésének jelenlegi megoldása baleset- és beázásveszélyes. Az épület leromlott műszaki állapota indokolta tenné a bontást, de műemlék épület révén ez nem járható út. Első lépésként műemlékvédelmi szakértő bevonásával az épületről érték-leltár készítését javasoljuk. Ennek ismeretében külön tervezési feladat keretében lehet célokat kitűzni az épület felmérésével, bontásával vagy felújításával és későbbi üzemeltetésével, használatával kapcsolatban.

**A szakértői vélemény szerkezet ismertetése és az épület műszaki állapota miatt az épület bontását javasoljuk, mert megítélésünk szerint gazdaságosan nem újítható fel.**

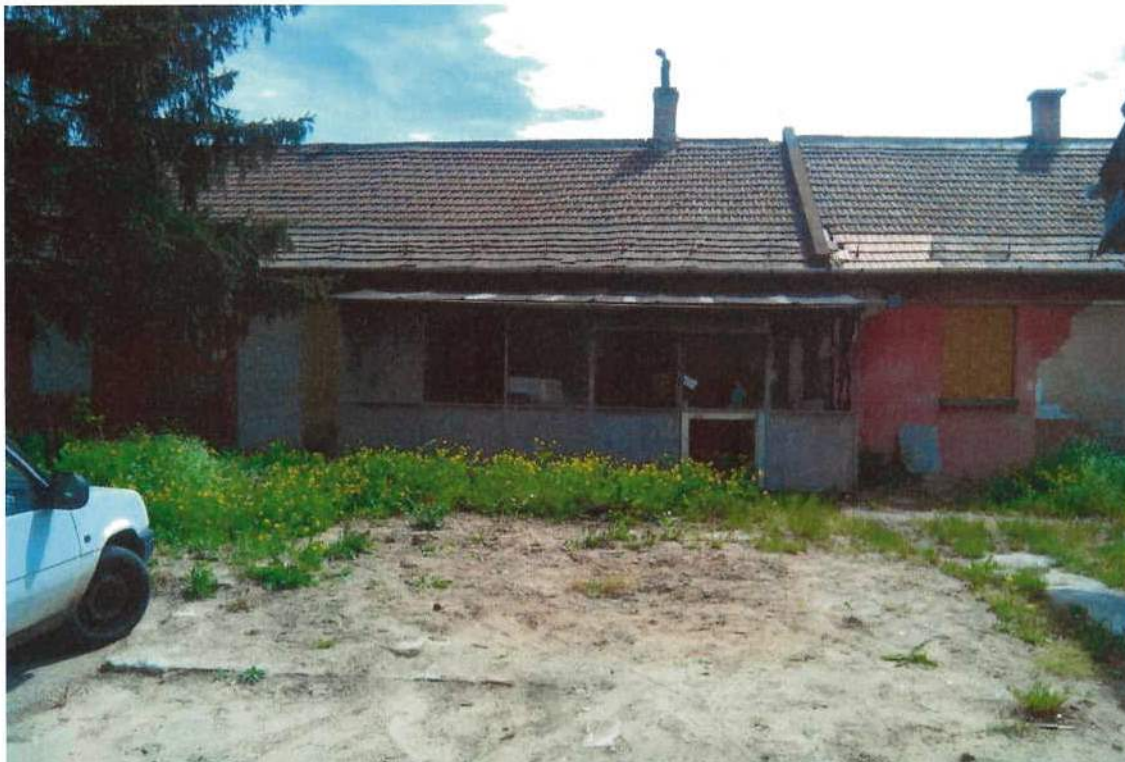
### 3. Kövér Lajos u. 19. jobb oldali épület

Az igazságügyi szakértő megállapítása szerint az épület kő- és téglaszerkezetű, szigetelések nem készültek. Falazatokon a szigetelés hiánya miatt aktív nedvesség található, a nem megfelelő alapozás miatt szerkezeti repedések láthatók, földemgerendák lehajoltak, a földem eredeti geometriai helyzete károsan megváltozott, tűzfal károsan kihajolt, a kidőlés bármelyik pillanatban bekövetkezhet, a fedélszerkezet faanyaga károsodott, statikailag nem megfelelő. Az 1920-as évekbeli épület a biztonságos használatra vonatkozó előírásokat nem elégíti ki. Az épület állékonysága nem biztosított. A tervezett és becsült élettartam végéhez érkezett épület életveszélyes, az életveszély elhárításaként a teljes bontás jöhet szóba. Tekintettel az épület életkorára, eredeti építészeti-, szerkezeti kialakítására, épület teljes bontása indokolt, gazdaságosan nem újítható fel, nem állítható helyre, nem tartható meg.

**Figyelemmel a Budapest Főváros XIV: Kerület Zugló Önkormányzat Polgármesteri Hivatal hatósági Osztály Építés hatósági Csoport 1 által kiadott 4/183273-3/2016 ügyiratszámú Végzés rendelkezéseit is továbbra is indokoltnak tartjuk az épület bontását.**

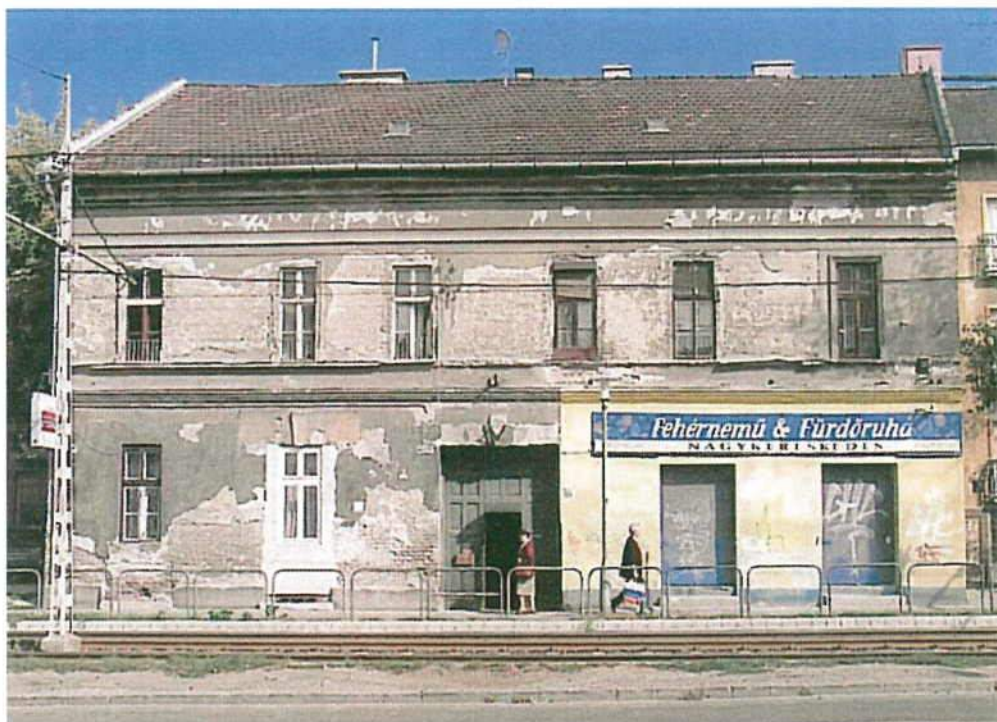
#### 4. Nagy Lajos király útja 155.

Az épület egy régi zárt sorú beépítés egyetlen még megmaradt eleme, mely pince, földszint, + egyemeletes, magastető kialakítású. A keretes beépítésű lakóházban a belső udvar körül az utcai frontok kéttraktusosak, az udvari szárnyak egytraktusosak. A függőfolyosó salakbeton szerkezetű. A falazat repedései a függőfolyosó gerendák elmozdulásának következményei. A függőfolyosó szerkezete önmagában életveszélyes állapotú. Megtörtént a 60 fm. hosszú vasbeton szerkezetű salakbeton függőfolyosó aládúcolása. Az épület megfelelő szigetelés nélküli, szerkezetileg, esztétikailag leromlott, elavult állapotú, burkolatai, felületképzései töredezettek, cserére szorulnak, ugyanígy az elavult épületgépészet és elektromos hálózat. Az ingatlanban főleg komfort nélküli szoba-konyhás lakások találhatók, melyek nem eléggé ki a kor biztonságos lakáshasználat követelményeit.

Az ingatlan a kerületi szabályozási terv szerint a Nagy Lajos király útja szabályozási vonalán túlterjeszkedik, hosszútávon így nem maradhat. Az épület részleges bontása értelmetlen és nem megvalósítható.

**Az ingatlan műszaki állapota, a Zuglói Kerületi Városrendezési és Építési Szabályzatának előírásaitól való eltérése miatt is indokoltnak tartjuk az ingatlan szanálását, bontását.**

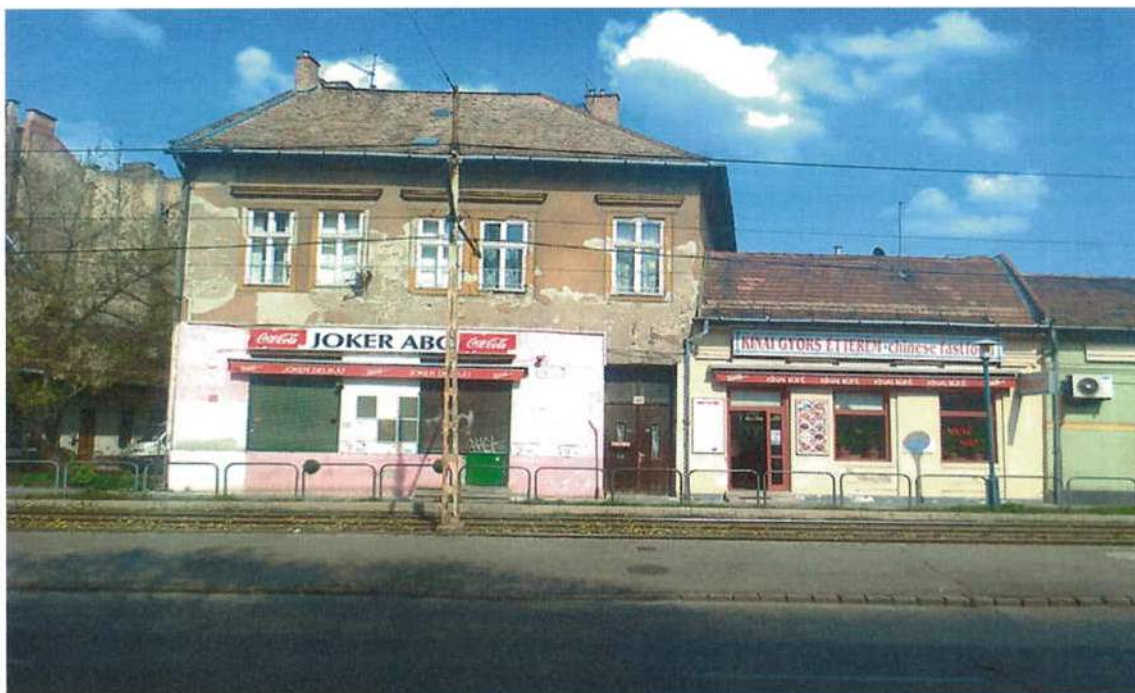
## 5. Nagy Lajos király útja 143.

Az épületrész utcafronti szakasza pince + földszint + emelet + padlástér kialakítású. Az épületrész udvar felőli szakasza földszint + padlástér kialakítású. A lépcső nem az épület első szerkezeteivel épült egy időben, az épület eredetileg földszintes kialakítású volt. Az építető néhány évvel az építés után emeletráépítés terveit készítette el, a lépcsőszerkezet ennek a későbbi átalakításnak részeként készült. A lépcső egyenes, két karú kialakítású, pihenőlemezekkel. A lépcső ún. „lebegő” kialakítású, a fokok kőből készültek. A lépcsőszerkezet és a korlát **veszélyes állapotú**. A lépcső nem javítható, gyakorlatilag felújítása új szerkezet készítését jelenti. Végleges gyámlítógerenda beépítését nem javasoljuk. A lépcsőszerkezetet alátámasztó állványzat **tűrhető állapotú**. Az állványzat jelenleg nem igényel beavatkozást. A tűzfal padlástéri szakasza futó sorban rakott, kb. 4 m-ként téglapillérekkel merevített, nagyméretű tömör téglából falazott szerkezet mészhabarcba rakottan. A mészhabarc kifagyott, újjal kaparható állapotú mindkét oldalon. A tűzfal, a tetőszerkezet felé dől. A dőlés mértéke változó, a képek magukért beszélnek. Becslésünk szerint néhol eléri 20-30 cm-t is. A tűzfal több helyen megrepedt, az eltérő ütemekben épült szakaszok elváltak. A tűzfalon akkora hézagok keletkeztek a habarcok között, hogy át lehet látni a falazaton. A macskalépcső újra rakott, de így is laza a téglák állapota. A tető ács szerkezet kapcsolatai, csomópontjai szétcsúsztak. Az ács szerkezet egyik kötőgerendája kettétört. A csatlakozó épületszerkezeti elemek (bádogozás) lazák, elváltak a

fogadoszerkezettől. Az utca felé eső oldalon a cserépfedés laza, bármikor megindulhat. A tűzfal és a tetőszerkezet a fent felsorolt pontok miatt veszélyes állapotú.

Az ingatlan a kerületi szabályozási terv szerint a Nagy Lajos király útja szabályozási vonalán túlterjeszkedik, hosszútávon így nem maradhat. Az épület részleges bontása értelmetlen és nem megvalósítható.

A szakértői vélemények, illetve a tűzfal és tetőszerkezet javítása, helyreállítása csak a lakóépület teljes kiürítésével, a tetőszerkezet és tűzfal elbontásával, szigetelési és egyéb szerkezeti felújítási munkákkal együtt lenne megvalósítható. A szükséges munkák volumene, és költsége járulékos költségekkel együtt gazdaságtalanná tenné a felújítási-, helyreállítási munkák elvégzését.

**A kerületi szabályozási terv szerinti túlterjeszkedés, és gazdaságtalan felújítás miatt az épület bontását javasoljuk.**

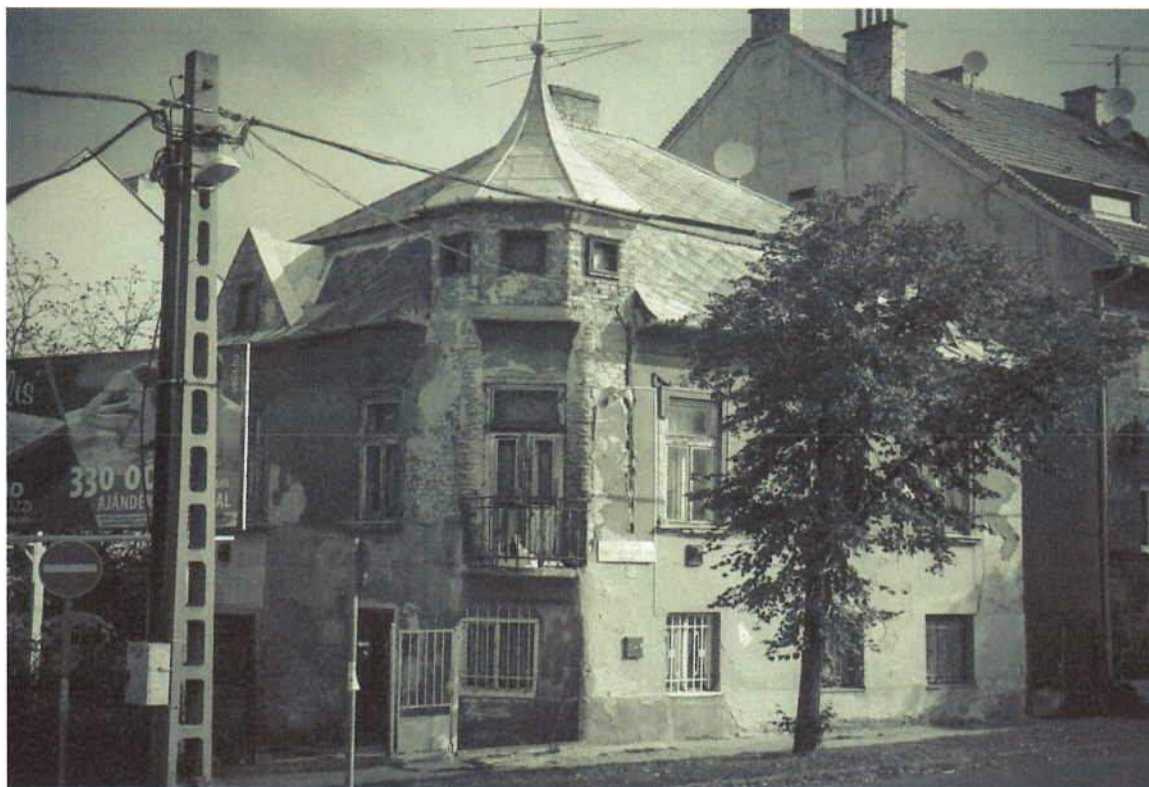
#### **6. Nagy Lajos király útja 109/B.**

Az alapíncézetlen, földszint+emelet+beépítetlen padlástérrel épült lakóház (a legfelső szilárd födém padlóvonala: +6,52 m), oldal és hátsókertés, lépcsőház nélküli - a lépcső az épület délkeleti homlokzatán, az épülettömegén kívül, a padlásfeljáró ugyanitt, épületen belül helyezkedik el. A helyszíni szemrevételezéses szakértői vizsgálat során is jól látható vált az épület teljesen leromlott állapota és bizonyos épületszerkezetek fertőzöttsége, amely alapján az épületet már gazdaságosan nem lehet felújítani. A helyszíni szemrevételezés, illetve vizsgálat során megállapítottuk, hogy az épület földszinti beton falai/falszakaszai jelentős szilárdságcsökkenést szenvedtek el, gyakorlatilag ezen falszakaszok kézzel bonthatók, mállanak. Az épület rendeltetésszerű használatra nem alkalmas!

A helyszíni vizsgálatok alátámasztják a bontási terv azon megállapításait, hogy az épület gazdaságosan nem újítható fel. Egy esetleges felújítás az épület teljes tartószerkezetét (alapozás, falak, födémek, ácsszerkezet), épületszerkezetét (nyílászárók, fedés, homlokzat, burkolatok), illetve gépészeti és elektromos rendszerén érintené.

**A szakértői vélemény és a szerkezeti állapotok miatt is az épület bontását javasoljuk, mert megítélésünk szerint gazdaságosan nem újítható fel.**

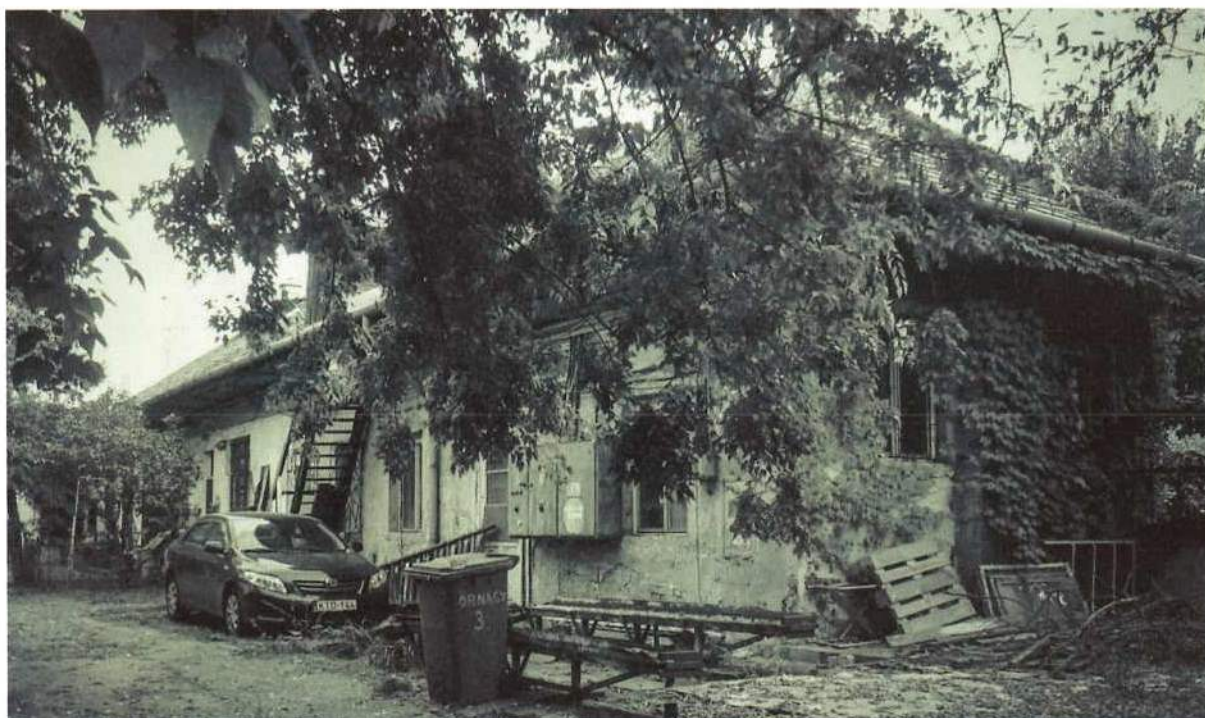
### **7. Őrnagy u. 3..**

Az utcai telekhatáron cserépfedéssel ellátott falazott kerítés, illetve 1 fém személyi és 2 fém autós bejárat található. A két főépület közül a nagyobb (A) 3 lakásos pince + fsz + üres padlástérrel 8,60 m

gerincmagassággal (legfelső szilárd földem padlóvonala: +4,14 m), míg a kisebb (B) fsz. + padlástérrel épült lakóház 5,30 m magas, (legfelső szilárd földem padlóvonala: +3,16 m) udvaros kialakítású. Az utóbbi eredetileg egy irodának adott helyet, melyet egy ajtó befalazásával két különálló lakásrészre osztottak. Ezek évek óta használaton kívül állnak. Jelenleg az „A” épületben 2 lakás található, melyek lakottak. A helyszíni szemrevételezéses szakértői vizsgálat során is jól látható volt az épület teljesen leromlott állapota, valamint bizonyos épületszerkezetek fertőzöttsége. Ezek alapján az épületet gazdaságosan már nem lehet felújítani. A helyszíni vizsgálat során, illetve a szemrevételezéses vizsgálat során arra a megállapításra jutottunk, hogy az épület állapota tartószerkezeti-, építészeti-, faanyagvédelmi szempontból NEM FELEL MEG illetve az épület már gazdaságosan nem újítható fel egyes részei veszélyesek, ezért el kell bontani! A telken álló összes épület műszaki állapota olyan mértékben leromlott, hogy nem lehet belőle gazdaságosan egészséges lakókörnyezetet kialakítani. Ezért javasoljuk az épületek bontását, és helyükön a jelenlegi követelményeknek megfelelő, egészséges lakókörnyezetet biztosító új lakóépületek építését. Valamint bontásra javasoljuk a telekhatáron álló, az elbontott épületrészből visszamaradt válaszfalat is, és helyette az új beépítéstől függően az előírásoknak megfelelő kerítés vagy tűzfal építését ajánljuk.

**A bontási dokumentációt készítő szak tervező cég és az épület állapotáról szakvéleményt készítő szakcég megállapításai alapján gazdaságosan nem újítható fel a kis lakásszámmal rendelkező ingatlan, ezért a felépítmények bontását és a telek egyéb hasznosítását javasoljuk.**

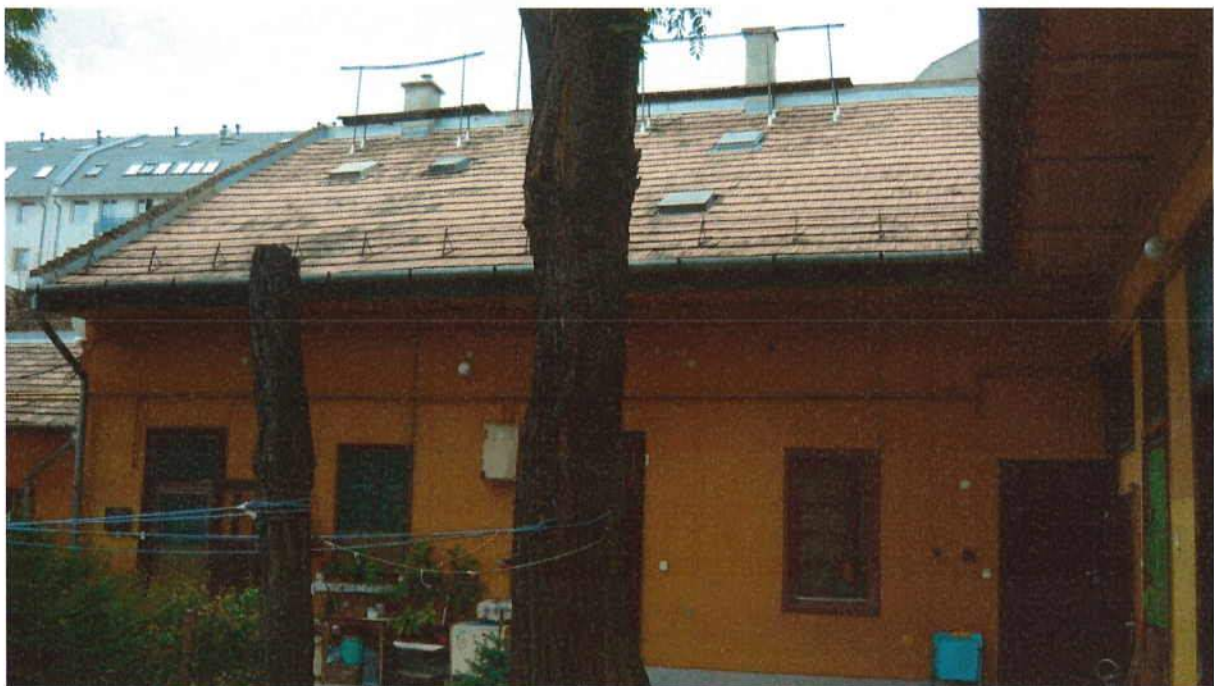
#### **8. Tábornok u. 31.**

A területen három különálló épület található. Két lakóház, és egy közös használatú épület. A részben alapincézett + fsz + üres padlástérrel épült lakóház legfelső szilárd földem padlóvonala: +4,05 m. Jelenleg

az épületek részben lakottak, a 9 lakásból 5 lakatlan, egy lakásból a lakókat életveszély miatt kiköltöztettek. Az utcai tömb szerkezeti rendszerét tekintve hosszfőfalas. Ez alatt az épület alatt található a pincei. A fsz és pince közötti földem poroszüveg rendszerben készült. A falszerkezeten károsodásra utaló repedések található. A zárófödém csapos gerendafödém kialakítású. A épületszárnyak megközelítőleg U alakot képeznek. Az egytraktusú szárny felett félnyeregterő található. Az utcaoldalon és az udvaron függőeresz csatorna készült. A tető cserépfedésű. Az épületek szigetetlenek, folyamatos nedvesedés jelei mutatkoznak.

A helyszíni vizsgálat során, illetve a szemrevételezéses vizsgálat során arra a megállapításra jutottunk, hogy az épület állapota tartószerkezeti-, építészeti-, faanyagvédelmi szempontból NEM FELEL MEG illetve az épület már gazdaságosan nem újítható fel egyes részei veszélyesek, ezért el kell bontani!

**A bontási dokumentációt készítő szak tervező cég megállapításai alapján gazdaságosan nem újítható fel a kis lakásszámmal rendelkező ingatlan, ezért a felépítmények bontását és a telek egyéb hasznosítását javasoljuk.**

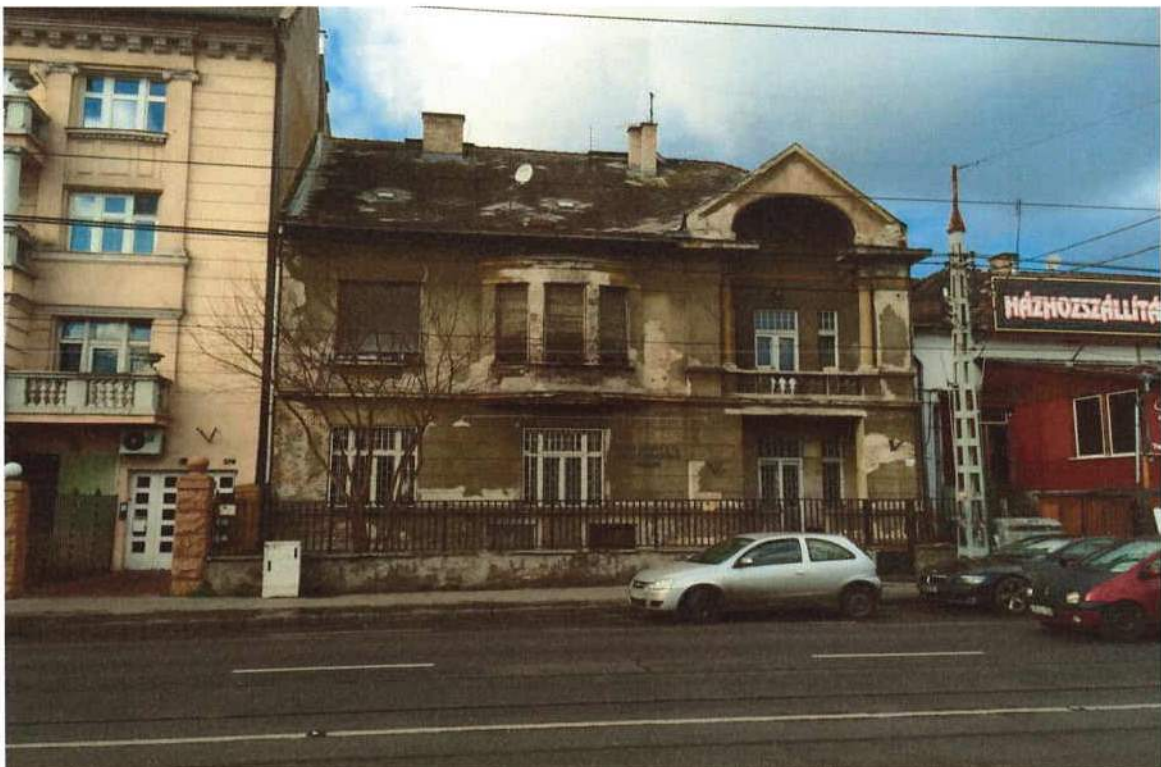
#### **9. Thököly út 178/A..**

A tárgyi épület Kiszuglóban, a Bosnyák tér közelében helyezkedik el. Az épület részben alápincézett + földszint + emelet kialakítású, alaprajzilag téglalap alakú. Építési ideje a múlt század elejére tehető. Az épület kialakítása, használata, elhelyezkedése eltér a Budapesten megszokottól. Az emeletre az udvarról lehet feljutni. A függőfolyosó erkélyére történő érkezéshez, először a szomszéd épületre vezető lépcsőn kell felmenni egy lépcsőkarnyit, majd innen visszafordulva juthatunk a függőfolyosóra. A függőfolyosó egy, a szomszédba átvezető kétkarú lépcsőről közelíthető meg, amely így, az udvari közlekedő sáv fölött, mint kis híd vezet át a függőfolyosóra. A függőfolyosóról kettő lakás közelíthető meg. Az épület utca felőli bejáratáról a földszinti, korábban „Anya és Gyermekvédő Intézetként” használt ingatlant lehetett megközelíteni, jelenleg nem használt. A függőfolyosó acél konzolainak felső öve és a peremtartó oldala (burkolat alatt is) leveles leválású rozsdá korroziót, illetve az acél konzolok közötti vasbeton szerkezet fagyási károkat szenvedtek. A függőfolyosó acél korlát oszlopainak többsége, jellemzően a peremtartó csatlakozásánál jelentős keresztmetszeten korrodált. A függőfolyosó burkolata több helyen felfagyott a csapadék a burkolat alá szivárogva az acél konzolok felső övét leveles rozsdá formájában korrozióknak teszi ki, a vasbeton szerkezeteket felülről korrodálják. Szerkezeti feltárást nem végeztünk, de a burkolat helyenként kézzel felszedhető volt és a fent leírt jelenségek megfigyelhetők voltak. A függőfolyosó jelenleg veszélyes állapotú. A függőfolyosót alátámasztó állvány a teljes hosszban veszélyes állapotú. A teljes dúcolat cseréje 2017-ben megtörtént, a dúcolat statikailag rendben van. A vizsgálat tárgyát képező repedések a földszinti falakon, az épület északkeleti oldalán jelentkeztek. Az érintett falak válaszfalak, melyek alaprajzilag „U” alakú elrendezésűek, és az északkeleti homlokzati falhoz csatlakoznak. A falak elváltak a mennyezettől, ferde és vízszintes helyzetű átmenő repedések alakultak ki rajtuk. A padló jól érzékelhetően megsüllyedt a hátsókert irányában lévő válaszfalsaroknál. Megállapítottuk, hogy a válaszfalak repedéseit a padló szerkezet megsüllyedése okozta.

Budapest Főváros Kormányhivatala V. kerületi Hivatala Bp-05/07/2886-3/2016 ügyiratszámú határozatában a falrepedések miatt megtiltotta a fszt-i rész használatát, továbbá a függőfolyosó dúcolat cseréjét rendelte el.

**A hivatkozott szakvélemények, a Kormányhivatal határozatában elrendelt tilalom miatt, továbbá a helyreállítás, megerősítés aránytalanul magas költsége miatt is, figyelemmel az alacsony lakásszámrá, gazdaságtalannak ítéljük az épület felújítását, ezért az épület bontását tartjuk indokoltnak.**

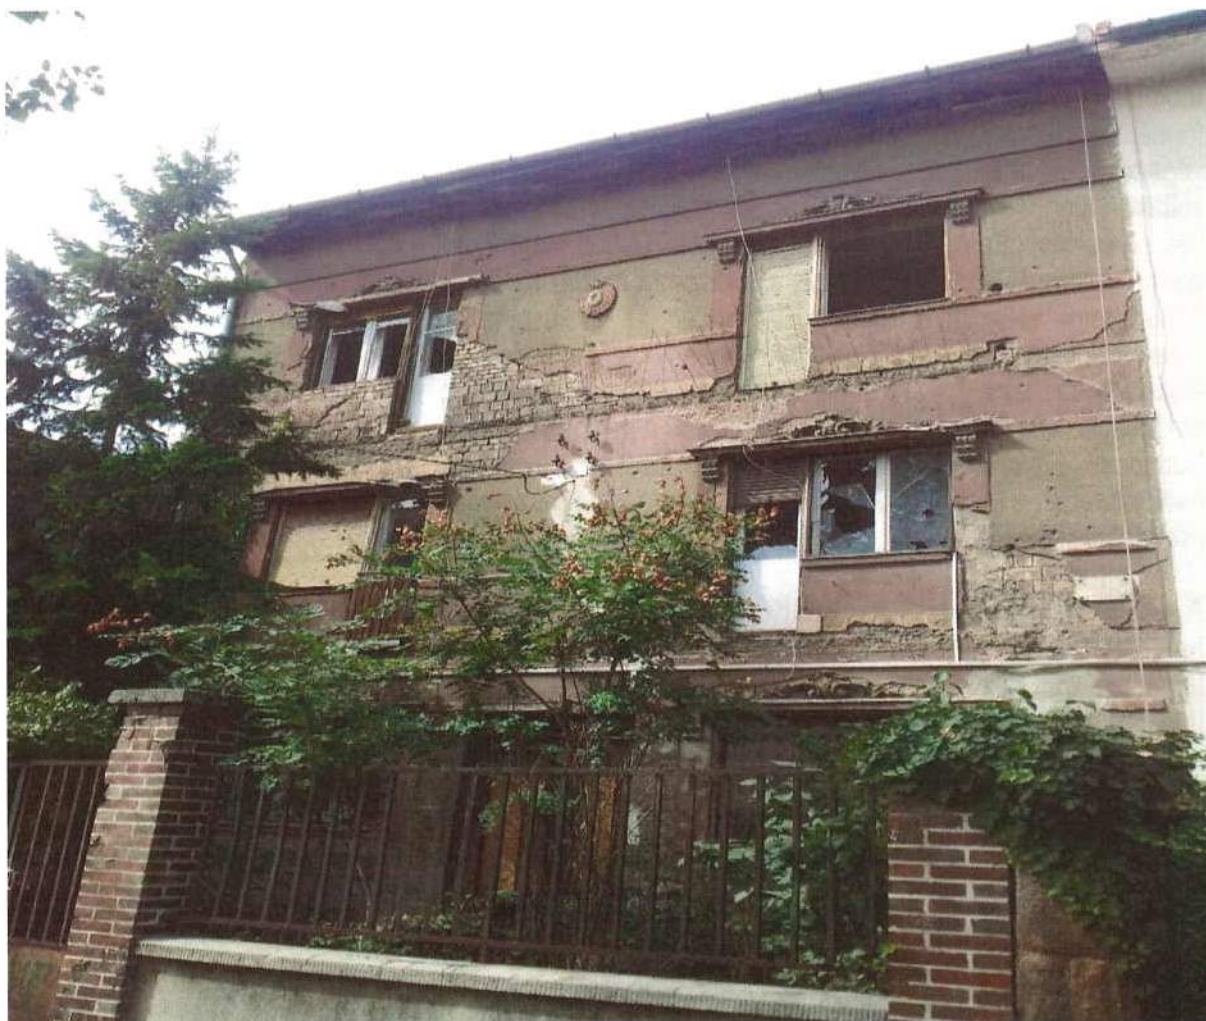
#### 10. Jávorka Ádám u. 10/A.

Az épület általános avultsága miatt változatlan állapotban használata nem lehetséges. bauxitbeton földem szerkezetek avultak, porózusak, benne acélbetétek korrodáltak, lakóépületre előírt terhelésre nem felelnek meg. A tetőszerkezet kritikus állapotú, erkélyek megsemmisültek, falak-, földemek penészesek, a fedélszék, tetőszerkezet anyagai korhadtak, tönkrementek, a padozatok lepusztultak, parketta burkolatok korhadtak. Az épület életveszélyes állapotban van. Az épület tetőszerkezete sérült, az épület folyamatosan ázik, homlokzati falai kritikus állapotban vannak. A hátsó- és az oldal-határon álló félnyeregvetős épületek műszaki állapota nem megfelelő, ezért azt el kell bontani.

**A bontási dokumentációt készítő szak tervező cég és az épület állapotáról szakvéleményt készítő szakcég megállapításai alapján gazdaságosan nem újítható fel a kis lakásszámmal rendelkező ingatlan, ezért a felépítmények bontását és a telek egyéb hasznosítását javasoljuk.**
