## Tartószerkezeti szakvélemény

Ilka utca 6 Társasház

1143 Budapest Ilka u 6.

Tetőszerkezetének és tetőfedésének állapotáról

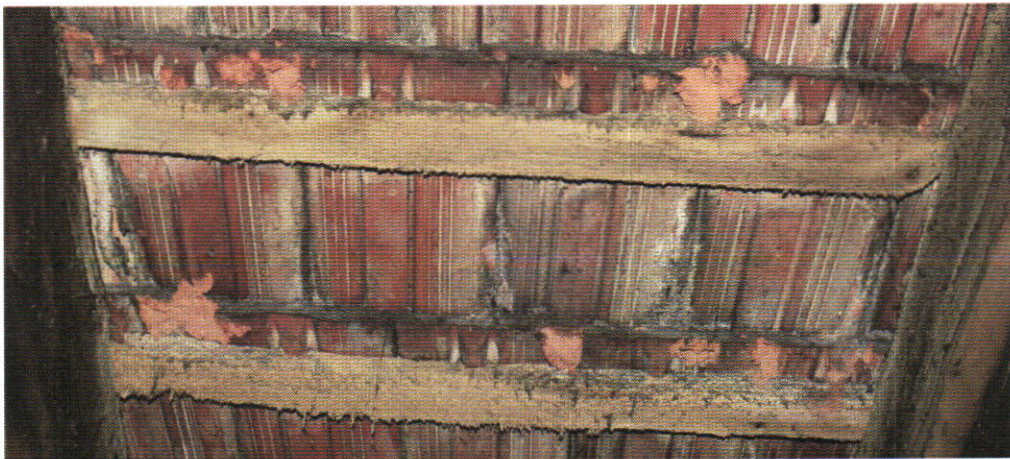
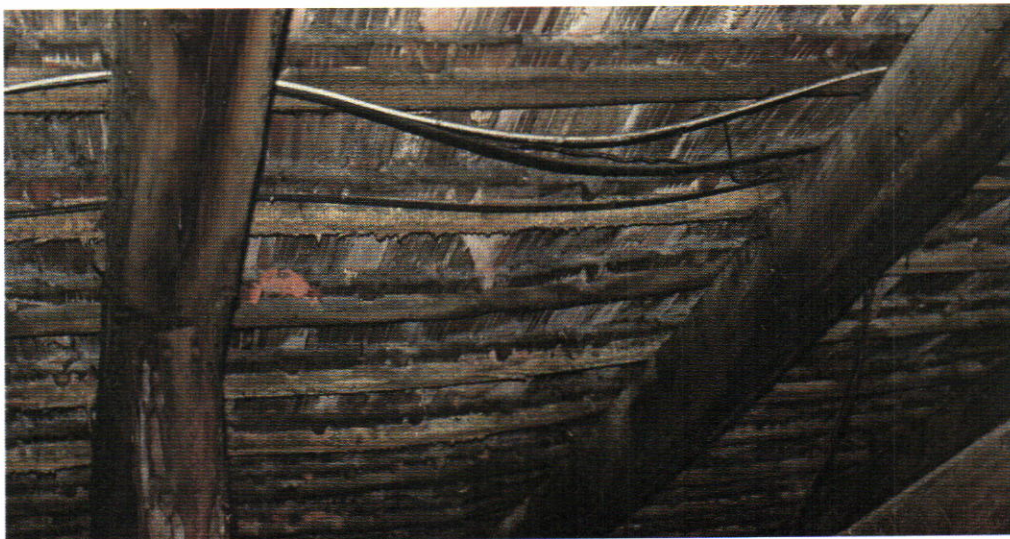
A cserepek rossz állapotban vannak. Sok a törött, illetve málló elem. A cseréplécek lehajlottak, helyenként törtek.

A tetőszerkezet javításra szorul. Szükséges a héjazat, illetve a cseréplécezés cseréje. A cserepeket át kell válogatni, a sérült vagy tönkrement elemeket ki kell cserélni. A felújítás során szükségesnek érzem faanyagszakértő bevonását, főként a melléképület biológiai károsítóinak meghatározásához, illetve a szükséges beavatkozások kijelölésére. A jelenleg nem hozzáférhető fedélszéki elemek vizsgálatát el kell végezni. A meglévő tartószerkezeti elemeket gomba és rovarkárosítók elleni favédőszerekkel kell kezelni.

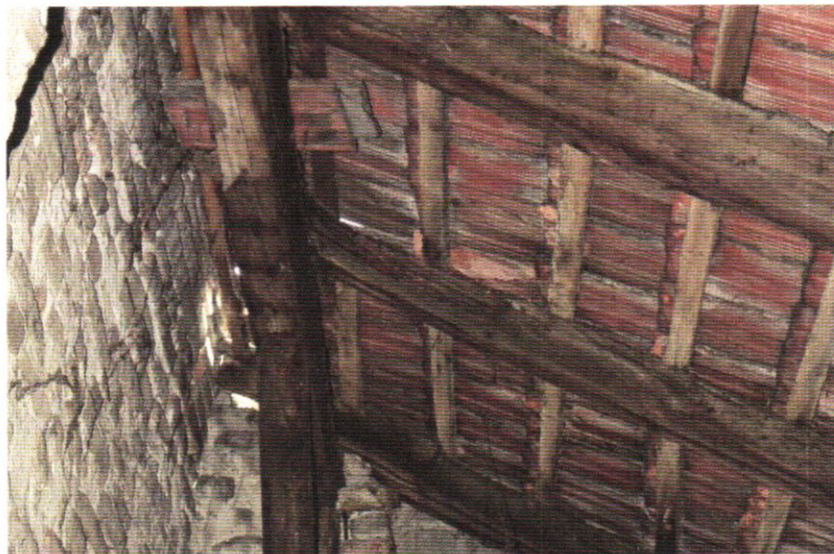
A héjaláson sok a lyuk, a falcsatlakozásoknál sok a hézag, a bádogozás hibái az esővíz bejutását teszik lehetővé.

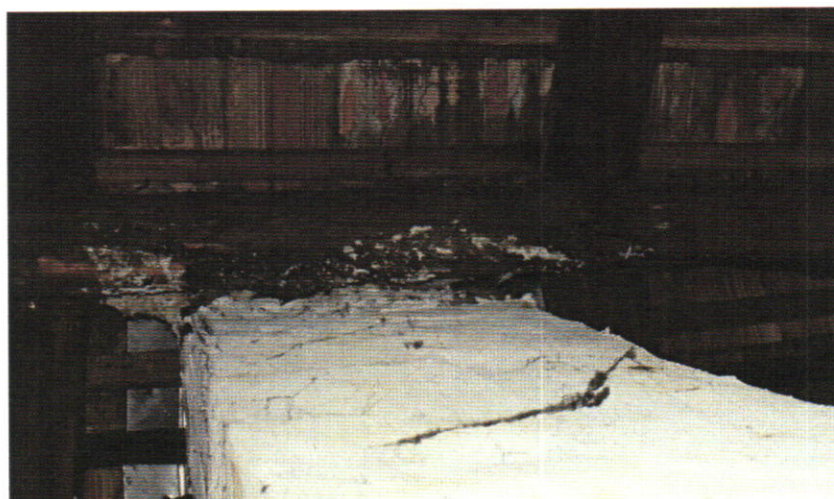
A tetőszerkezet elemei a héjalás hibái miatt áznak, így néhány csomópontban előrehaladott a károsodás. Az alábbi képen a kémény melletti szelemen komoly biológiai károsodás látható.

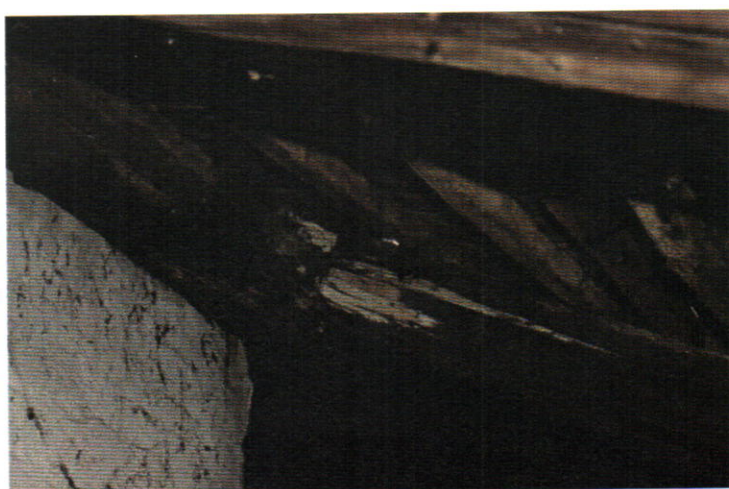
A fedélszék elemein mindenütt ázás nyomok látható, helyenként nedves a fa. Egyes csomópontokban tönkremenetelhez közeli állapot látható.

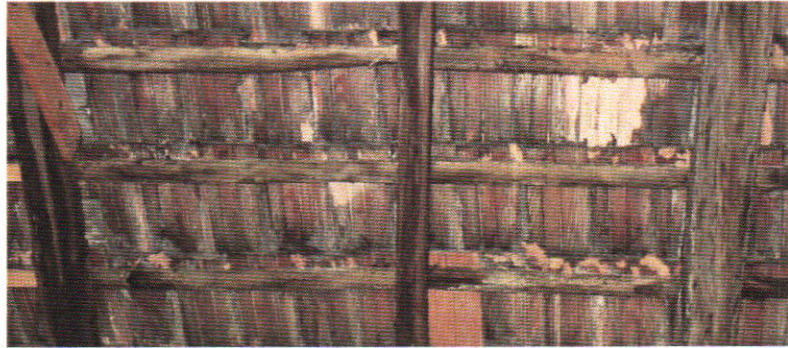
A tetőszerkezet állapota hasonló a melléképületéhez. Itt is érvényes a héjalásra vonatkozó rész, itt is vannak törött, elmozdult, mállott elmozdult elemek.

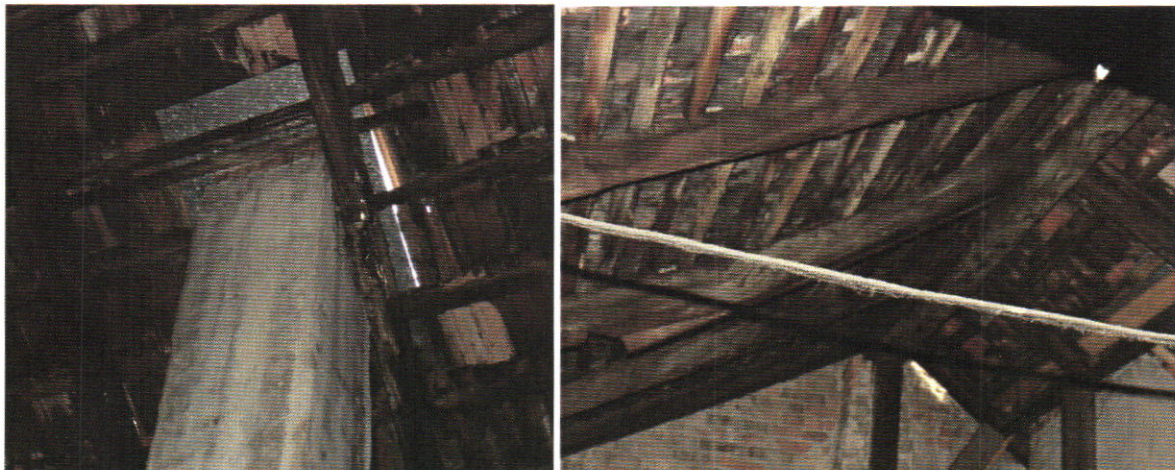
A bádogozás hiányosságai miatt több helyen tud az esővíz a padlástérbe jutni, így a szerkezetet károsítani.

Szükséges lenne ezeknek a hiányosságoknak a rendezése.

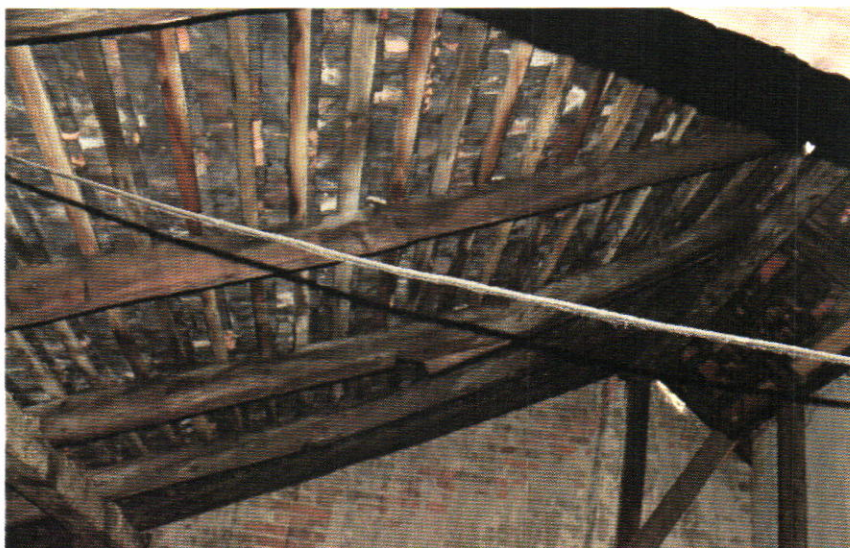
A tető szerkezeti elemei között sajnos van törött elem, például az alább látható szarufa. Ezeknek az elemeknek a cseréje sürgető, komolyabb hó terhelés hatására a sérült elem által tartott tetőrész beszakadhat.

**A tető héjalásának felújítása, a sérült tartószerkezeti elemek cseréje szükséges és mielőbbi elvégzése javasolt, .**
