# **Budapest XIV. Róna u 86-100. Egykori Postás-sporttelep**

Hrsz 32112

Szakvélemény és javaslat

2018

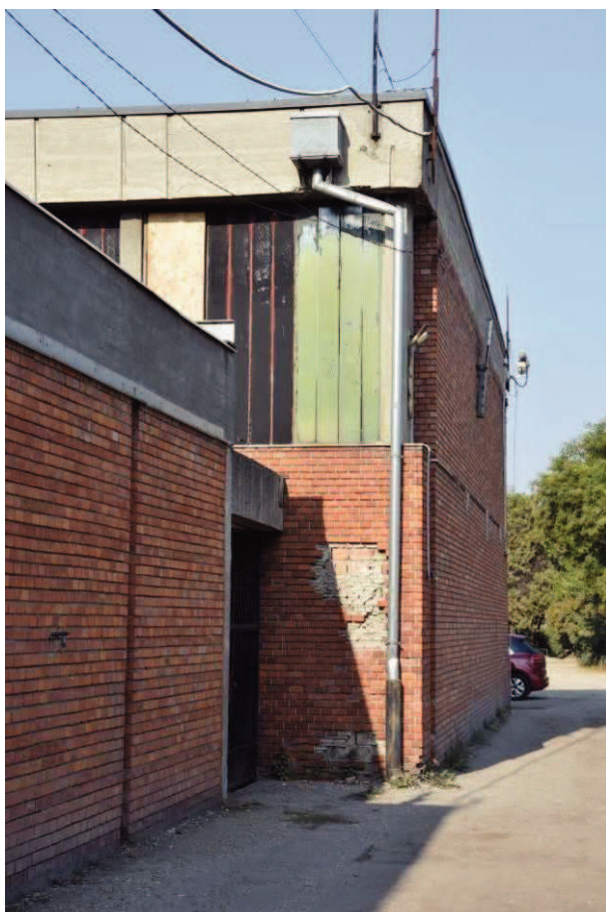
A középső tömb képe keletről. Sérült és helyenként foltos téglaburkolat, felette copilit-üvegezés, még feljebb a vasbeton tetőmellvéd, mint sima párkányzat. Az összefolyó eredeti.

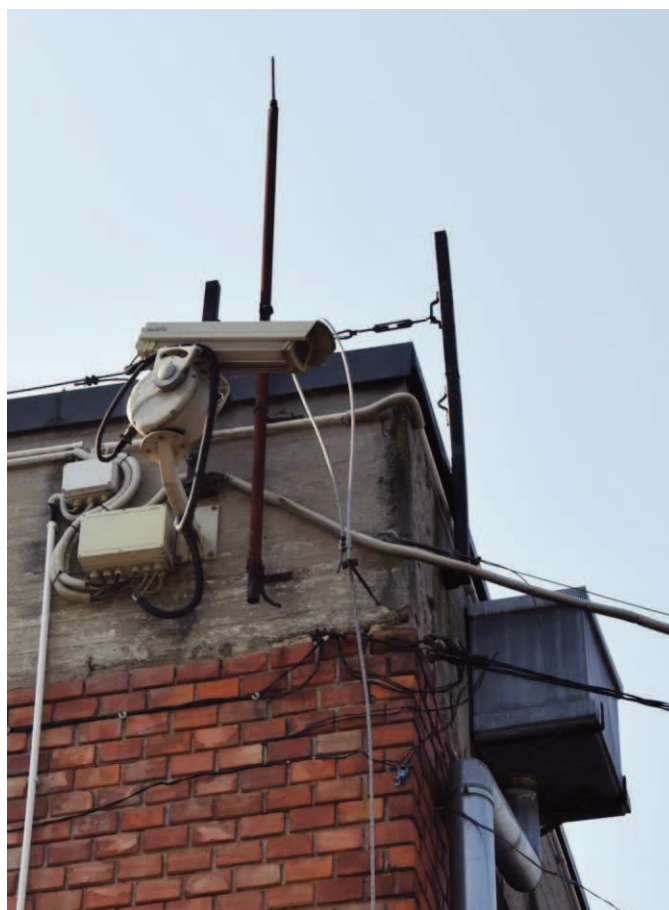
Vasbeton mellvédsáv, biztonsági kamera, villámhárító, ereszcsonna a középső épület sarkán.

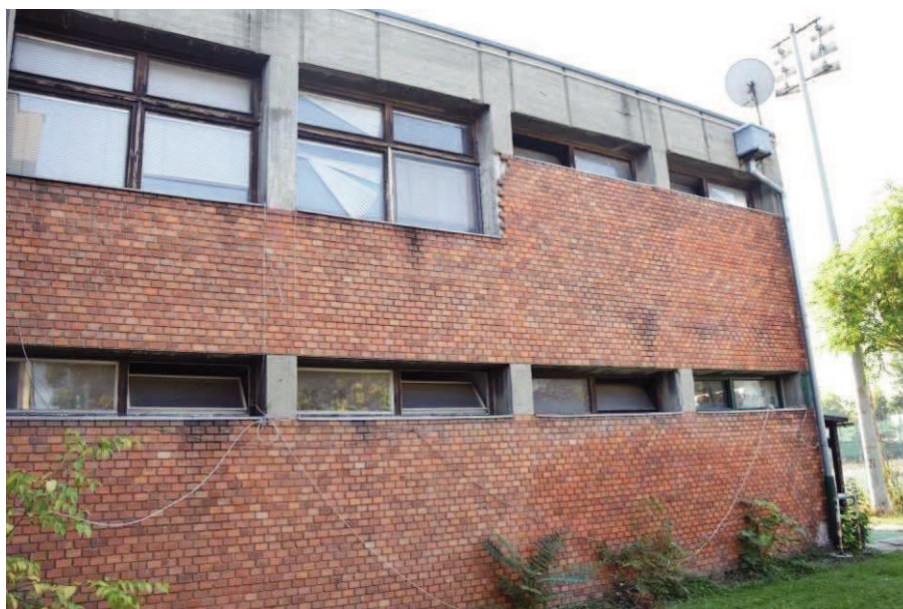
Ez az épület homlokzati burkolatai és vasbeton szerkezetei helyenként kritikus állapotúak, a nyílászárók nemkülönben.

A középső épület északnyugati oldala, látható burkolati sérülésekkel.

Az épület mérete, „jelentősége” és a végeredmény használhatóságának problémái miatt megtartása nem javasolt.

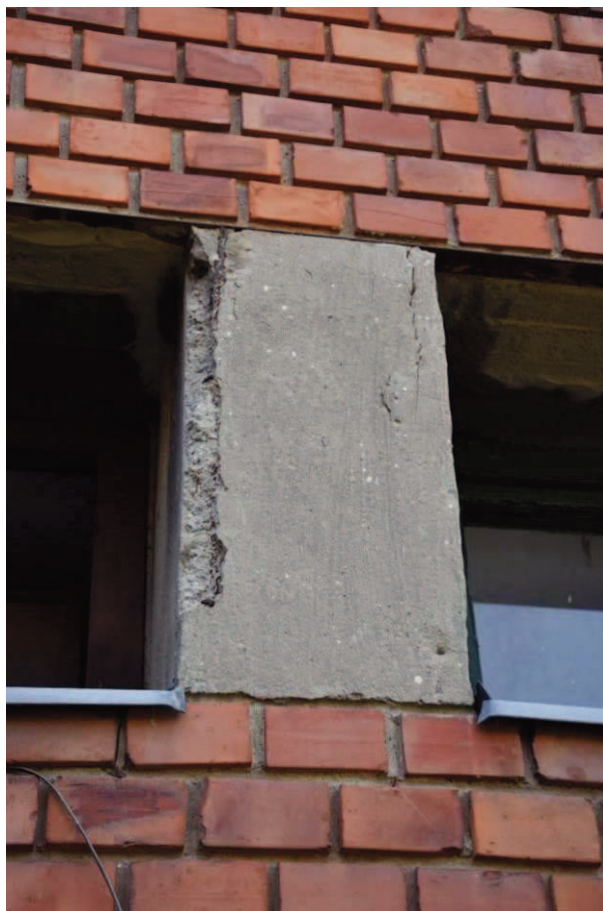
Sérült vasbeton nyílásosztó a középső épület homlokzatán.

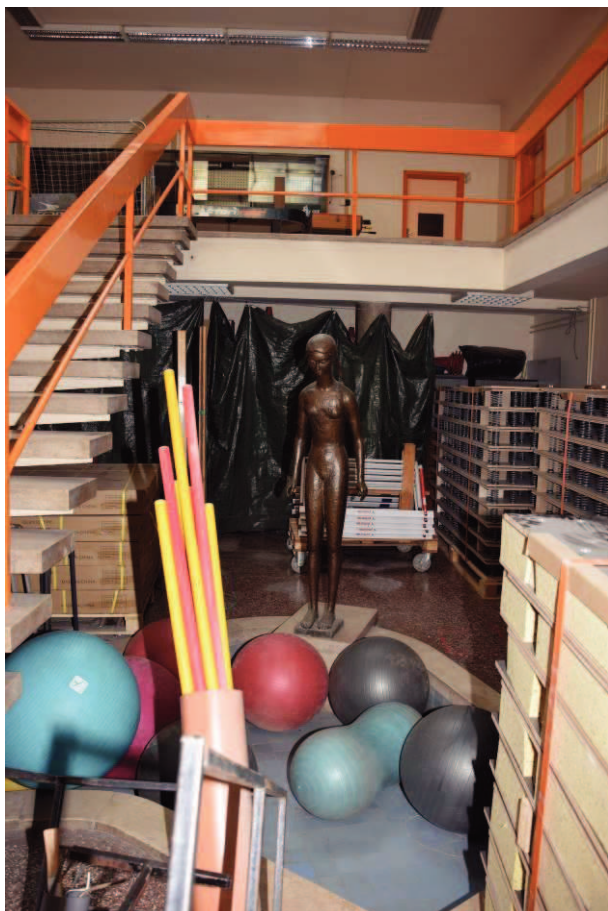
Az átrium a szoborral és a – telepakolt – medencével.

A klubház galériás központi terében álló szobor megtartandó és megfelelő felirattal el látva helyezendő el az új épületben.

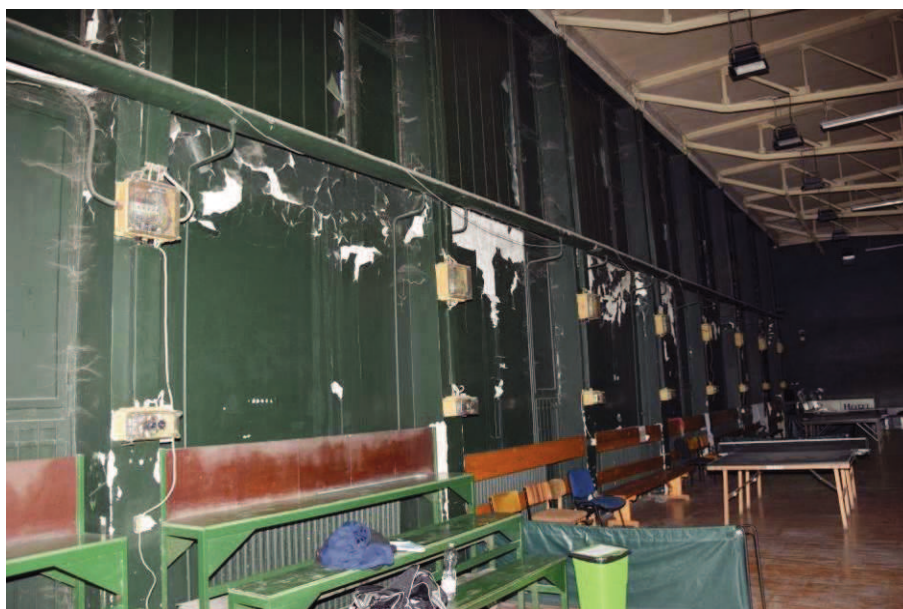
A középső épület ablakszerkezete – azaz ami most látszik belőle. Árnyékolt copilit-  
üvegezés, vasszerkezetben.

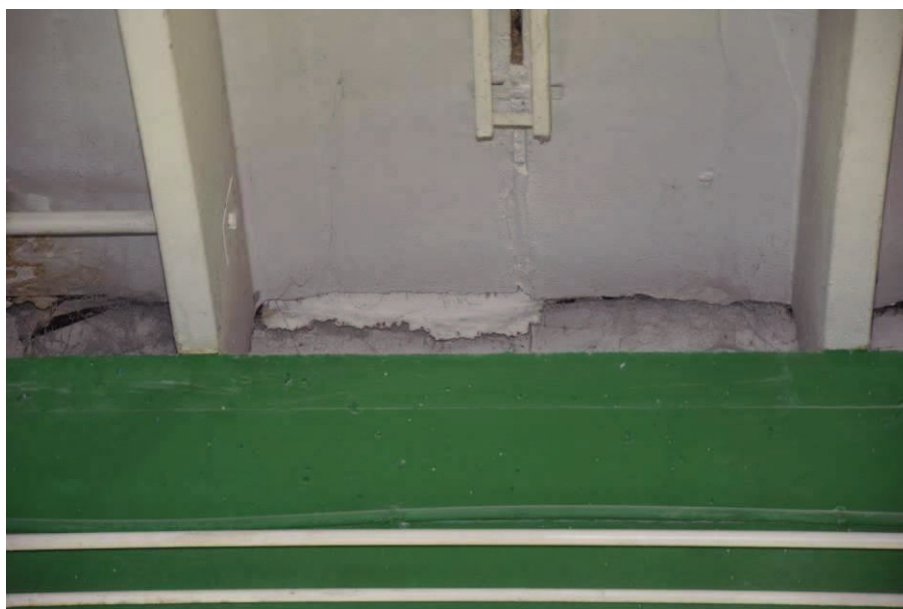
A *délkeleti oldali csarnok* vasbetonoszlopos szerkezetű, rövid főtartó II-paneles tető-szerkezetű épület. Körben vasbeton fekvő falpanelek borítják. A falpanelek sávja felett vasszerkezetű ablaksort építettek be. Ebben a copilit-üveg sávokat az oszlopok mellett bukó ablakok fogják közre. Ez az épületrész kifejezetten rossz állapotú. A vasbeton födém helyenként beázott. A beázás oka különböző eszközökkel tömítették. A panelok résein helyenként ki is lehet látni.

Utólagos tömítés a tetőpanel mellett.

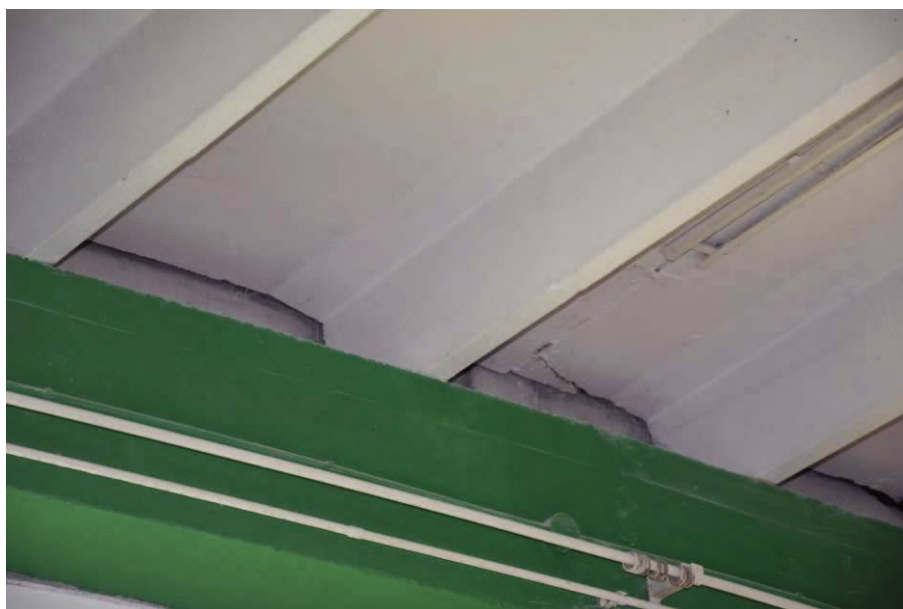
Repedt, kapcsokkal erősített tetőpanel.

A délkeleti csarnok bontandó. Műszaki állapota kritikus. Mint átlagos panelos II-panelos vasbeton szerkezetű csarnok, valójában sportcélra használt ipari épület. Nem rendelkezik olyan esztétikai értékkel, amely helyreállítását indokolná. Egy helyreállítás lényegében a vasbeton váz megőrzését jelentené, semmi többet.
