**BUDAPEST XIV. KER. ERZSÉBET KIRÁLYNÉ ÚTJA –  
RÁKOSPATAK UTCA – CSÖMÖRI ÚT (HATÁROLÓ ÚT) –  
FŰRÉSZ UTCA (HATÁROLÓ ÚT) – TELEPES UTCA  
(HATÁROLÓ ÚT) – LŐCSEI ÚT (HATÁROLÓ ÚT) ÁLTAL  
HATÁROLT TERÜLETRE VONATKOZÓ  
PARKOLÁSVIZSGÁLAT KÉSZÍTÉSE**

**TANULMÁNYTERV**

(TSZ.: IU 26-01/B/2025)

**MŰSZAKI LEÍRÁS**

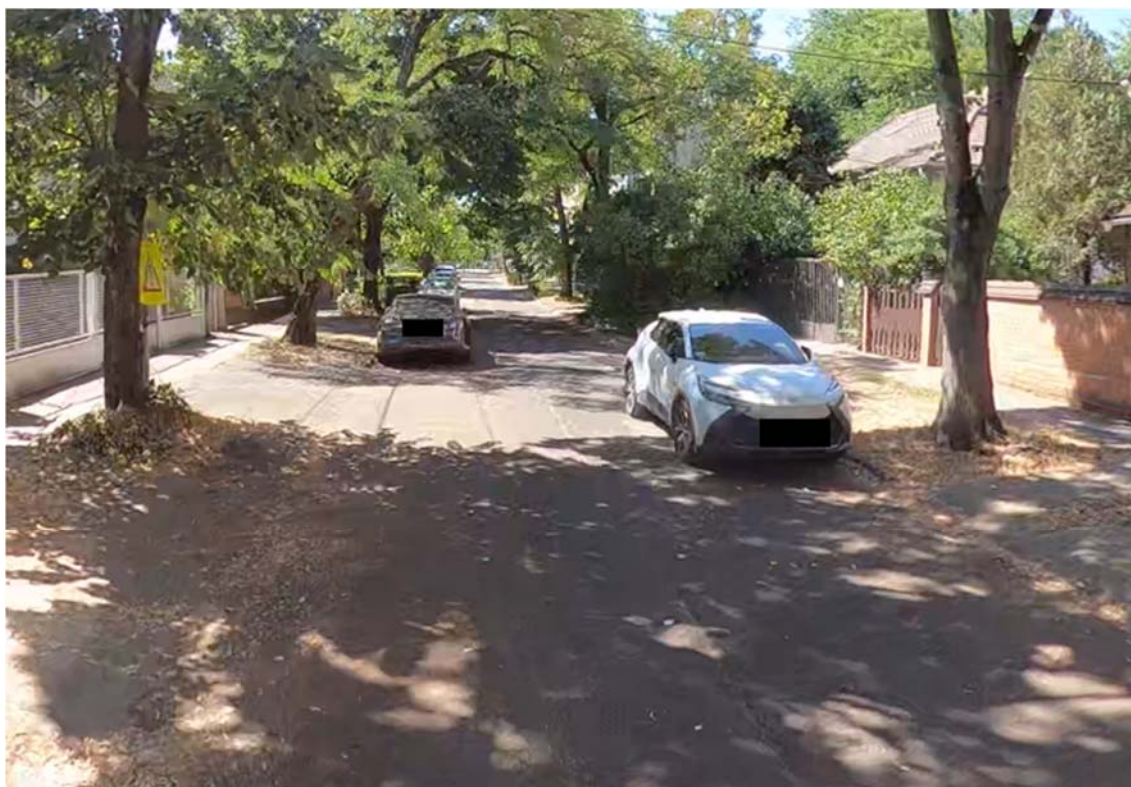
**3. ábra** Kertvárosi parkolási probléma típus 1.  
(forrás: saját kép)

A **3. ábra** bemutatja, hogy a lakóutcában a kapubehajtók miatt kialakult váltott kétoldali párhuzamos parkolás lokális útszűkületet eredményez, ahol a kétirányú forgalom egyszerre nem fér el. A **4. ábra** is jól szemlélteti, hogy az utcaszakasz kezdetétől kétoldali párhuzamos parkolási mód jelentkezik, viszont a lakóutca nem egyirányú forgalmú, a kétoldalon parkoló személygépjárművek között éppen elfér egy forgalmi irány.

A vizsgálati terület lakóutcáin döntő többségben kétirányú forgalmi rend van érvényben, magas részarányú kétoldali párhuzamos parkolási móddal. A kétoldali párhuzamos parkolás okozta problémákra mutat példát a **3. ábra** és a **4. ábra**.

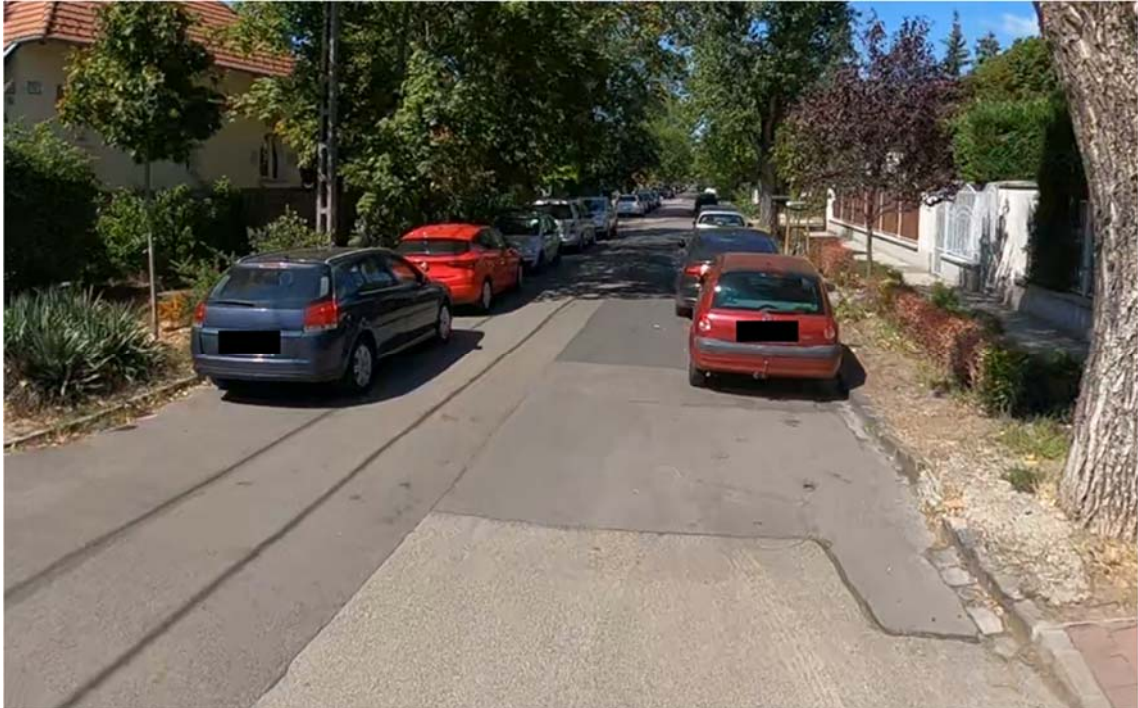
**4. ábra** Kertvárosi parkolási probléma típus 2.  
(forrás: saját kép)

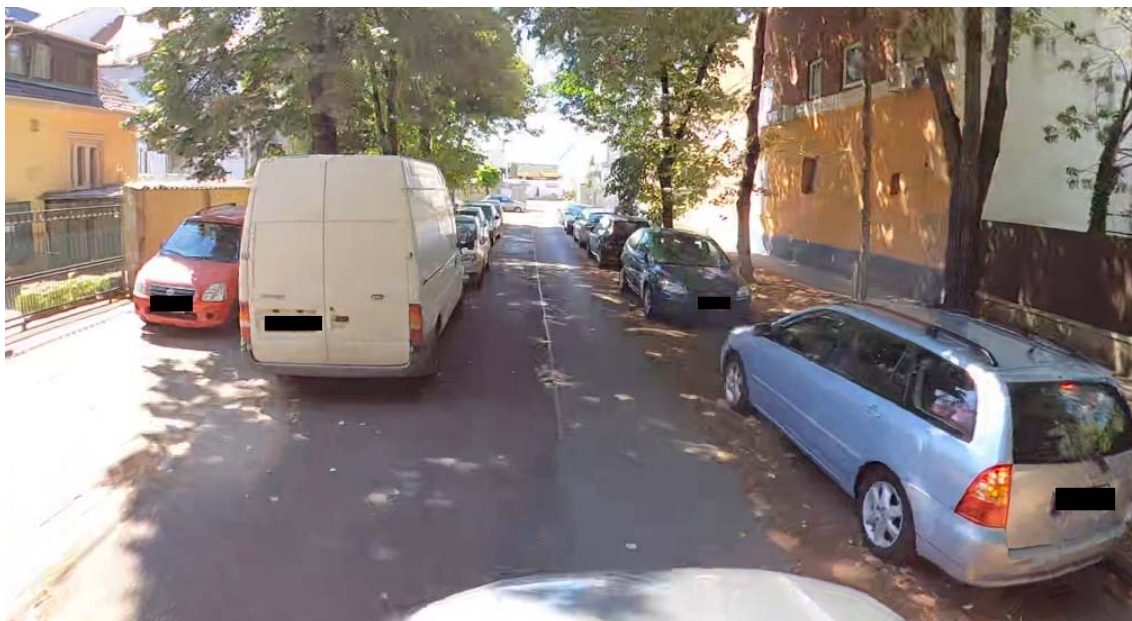
A kétoldali párhuzamos parkolás mellett gyakran előfordult az érintett területen az „illegális” helyen történő parkolás is. A járművezetők gyakran a járdára is parkoltak, amelynek következtében a gyalogos közlekedést lokálisan megnehezítették, vagy teljesen ellehetetlenítették. Erre az esetre mutat egy példát az **5. ábra**.

**5. ábra** Kertvárosi parkolási probléma típus 3.  
(forrás: saját kép)

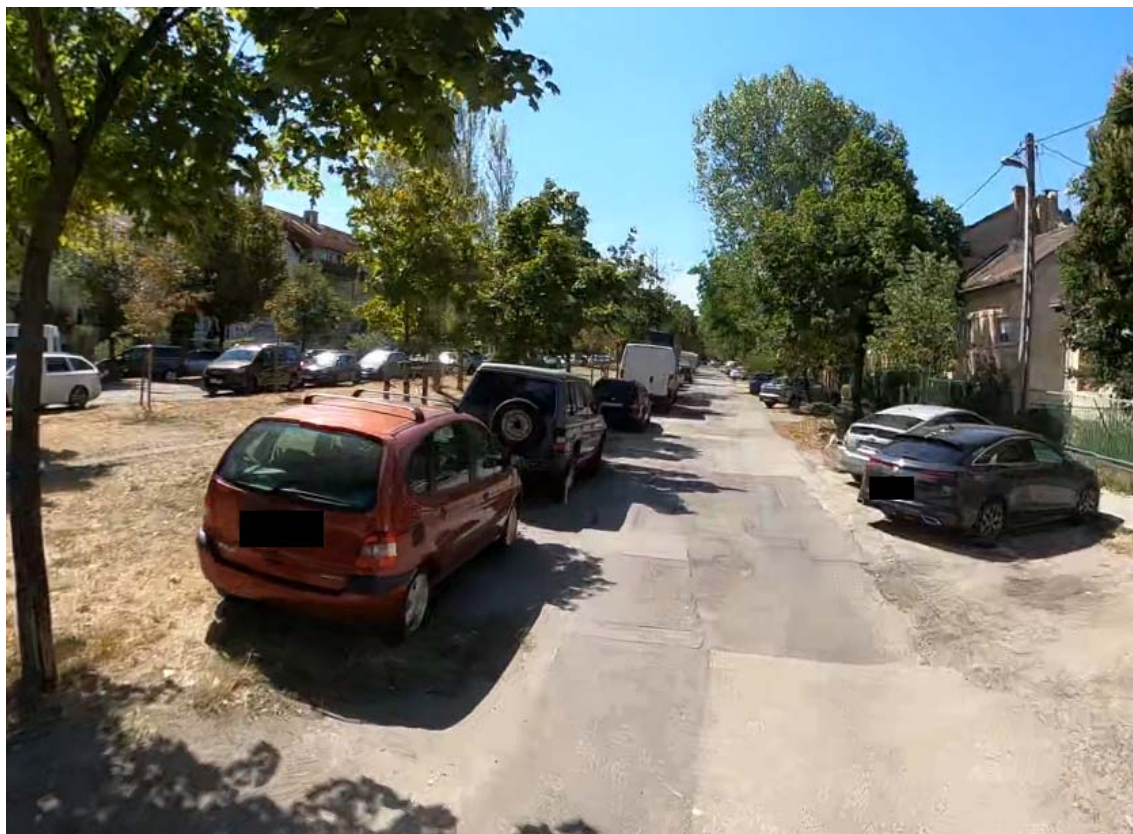
A járművezetők „vadparkolása” bizonyos szakaszokon nem csak a gyalogjárdára, hanem a zöldfelületre is egyaránt kiterjed. A nem elegendő várakozhely és az útburkolati jelek, szegélyek hiánya is ezt a magatartást erősíti. A zöldfelületen történő parkolásra mutat példát a **6. ábra** és a **7. ábra**. Mindkét ábrán jól látható, hogy kétoldali parkolás jelentkezik, a járművezetők párhuzamosan, és ferde 45 fokos parkolási formaként is a zöld felületen állnak meg.

**6. ábra** Kertvárosi parkolási probléma típus 4.  
(forrás: saját kép)

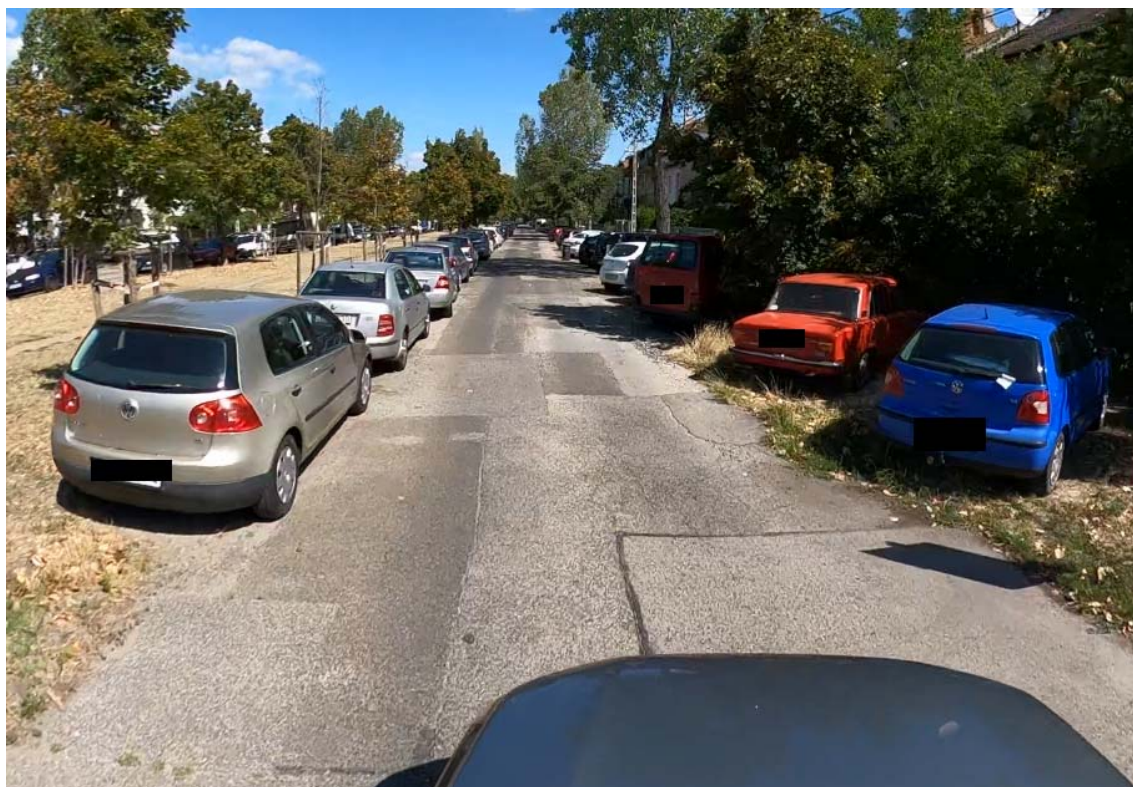
**7. ábra** Kertvárosi parkolási probléma típus 5.  
(forrás: saját kép)
