# **Budapest XIV. Róna u 86-100. Egykori Postás-sporttelep**

Hrsz 32112

Szakvélemény és javaslat

2018

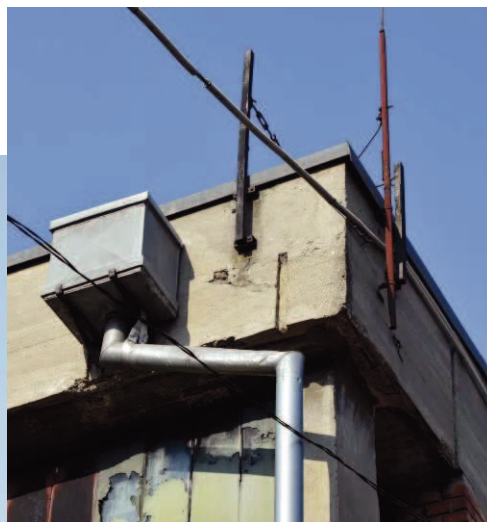
A középső tömb képe keletről. Sérült és helyenként foltos téglaburkolat, felette copilit-üvegezés, még feljebb a vasbeton tetőmellvéd, mint sima párkányzat. Az összefolyó eredeti.
